# **Gewässergütebericht im Lippe-Einzugsgebiet in Gelsenkirchen und Maßnahmenprogramm zur Erreichung des guten ökologischen und chemischen Zustands der Gewässer**

**Für die Stadt Gelsenkirchen**

### **Planungsbüro Koenzen – Wasser und Landschaft**

Hilden, März 2020

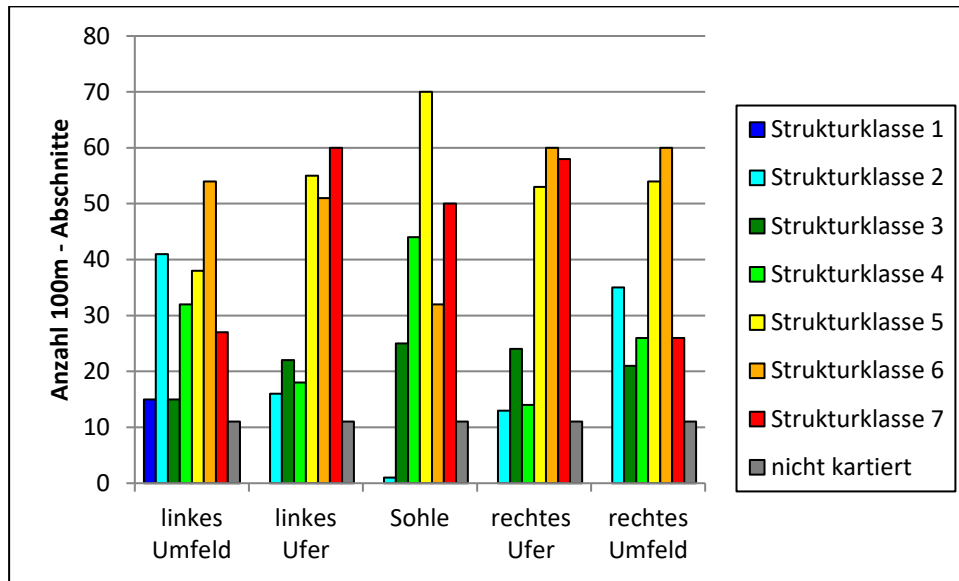
Abbildung 3-2: Gesamtüberblick Gewässerstruktur Gelsenkirchen (Reinwasserläufe Lippeeinzugsgebiet)

Es wird deutlich, dass im Einzugsgebiet der Lippe auf dem Stadtgebiet von Gelsenkirchen typische Verhältnisse für Stadtgewässer und Gewässer eines intensiv genutzten Agrargebietes vorliegen.

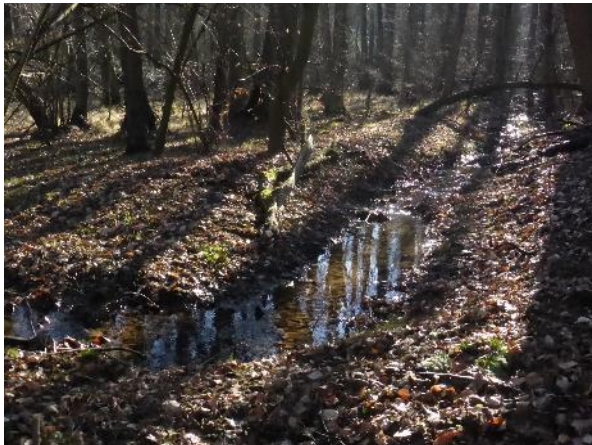
Abbildung 4-2: Unterlauf Grenzgraben

Oberhalb der Stat. 3+500 ist der Grenzgraben im Februar 2019 trocken. Der Sohlstruktur und den Sohlsubstraten nach zu urteilen bereits länger. Die eigentliche Quelle scheint versiegt. Abflüsse in diesem Teil des Grenzgrabens sind wahrscheinlich nur noch bei höheren Niederschlägen möglich.

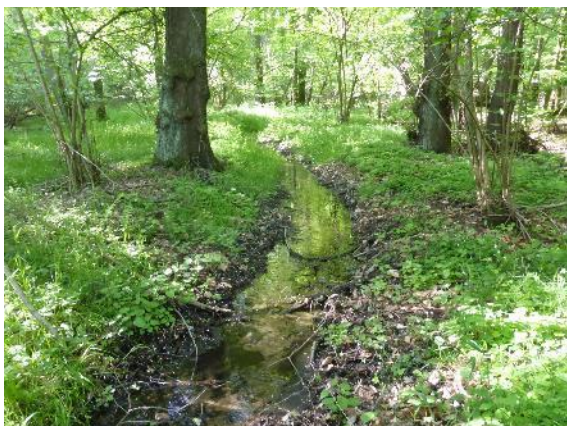
Abbildung 4-6: Probestelle am Grenzgraben - Überblick

Der Grenzgraben fließt an der Probestrecke innerhalb eines Erlenbruchwaldes und verläuft schwach geschwungen, mit einer mäßigen Breiten- und Tiefenvarianz sowie Strömungsdiversität. Das Profil geht von einem flachen Naturprofil in ein verfallenes Regelprofil über. Das Sohlssubstrat setzt sich zu ungefähr gleichen Teilen aus Sand, Totholz, Falllaub und Getreibsel sowie vereinzelt auch Kies zusammen.

Die Beprobungsstrecke am Grenzgraben (vgl. Abbildung 4-6) hatte zum Zeitpunkt der Befischung mehrheitlich nur eine Wassertiefe von wenigen Zentimetern, so dass die Elektrobefischung lediglich punktuell an den etwas tieferen Stellen erfolgen konnte (vgl. Abbildung 4-7). Bei der Befischung wurden keine Individuen gefangen.

Bei der Probenahme der Makrophyten im August sowie der Wasserprobenahme im September war der Grenzgraben im Abschnitt der Befischungsstrecke trockengefallen. Durch die zeitweisen geringen Abflüsse sowie das temporäre Trockenfallen des Grenzgrabens ist eine Besiedlung durch Fische in diesem Abschnitt des Grenzgrabens wahrscheinlich gar nicht oder allenfalls nur vorübergehend möglich. Sofern diese Abflussverhältnisse natürlich sind zeigt die Befischung ohne Fangergebnis keinen schlechten ökologischen Zustand an. Eine Bewertung anhand der Fischfauna ist für dieses Gewässer an dieser Stelle nicht zielführend.

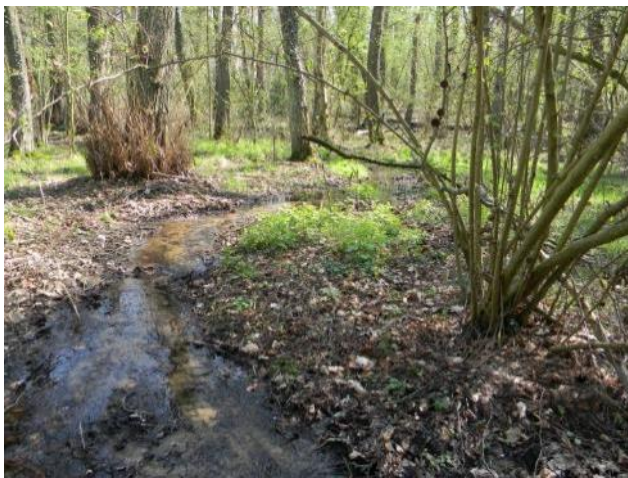
Abbildung 4-8: Die Probestelle Grenzgraben (GE2).

Im Bereich der **Probestelle Grenzgraben** (GE2, Abbildung 4-8) durchschlängelt der Bach einen großflächigen Waldbereich mit überwiegend heimischen, standorttypischen Gehölzarten, wie z. B. Eiche (*Quercus robur*), Buche (*Fagus sylvatica*), Birke (*Betula pendula*), Lärche (*Larix decidua*) und Roteiche (*Quercus rubra*). Die Krautschicht ist mäßig ausgebildet, die Strauchschicht reduziert.

[Breite: 100-150 cm, Tiefe: ca. 10 cm].

Die „mäßige“ Wertung der ÖZK beruht auf einer ebenfalls „mäßigen“ Wertung des Moduls Allgemeine Degradation. Der Grenzgraben an der Probestelle GE2 hat das Erscheinungsbild eines naturnahen, sommertrockenen und ökologisch hochwertigen Waldbach. Die Biozönose des MZB setzt sich hier überwiegend aus Arten und höheren Taxa zusammen, die an die speziellen Verhältnisse eines temporären Baches angepasst sind. Es handelt sich somit eigentlich um Arten, die für die Region und den Gewässertyp „sommertrockener Waldbach“ als charakteristisch gelten können, auch wenn keine Leitarten oder Begleiter der „Sandgeprägten Fließgewässer der Sander und sandigen Aufschüttungen“ (LUA 1999) ermittelt werden konnten.

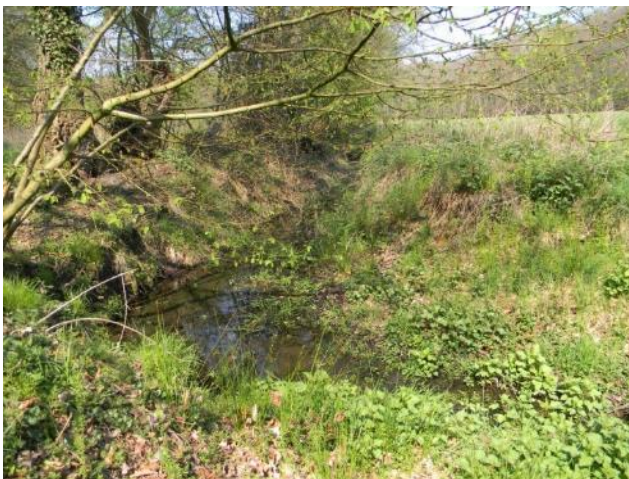
Abbildung 4-9: Die Probestelle Grenzgraben (GE3).

Die Umgebung im Bereich der **Probestelle Grenzgraben** (GE3, Abbildung 4-9) unterliegt landwirtschaftlicher Nutzung in Form von Grünland, insbesondere als Wiese mit hohem Nitrophytenanteil, wie Brennesseln (*Urtica dioica*) und Klebkraut (*Galium aparine*); im weiteren Umfeld nach Westen befindet sich Wald. Auf der westlichen (rechten) Uferseite stockt ein schmales lückiges Ufergehölz in Form einer Erlenreihe (*Alnus glutinosa*) mit mittlerer Baumholzstärke.

[Breite: 60-200 cm, Tiefe: wenige cm, mäßige Fließgeschwindigkeit].

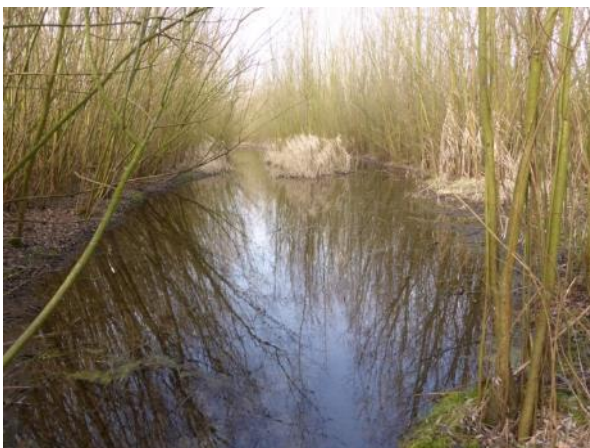
Abbildung 4-11: Unterlauf Erdbach

Pumpwerk im Mündungsbereich des Erdbachs, vollständig eingezäunter Abschnitt zwischen Stat. 3+000 und 3+110, starke Verockerung im Erdbach auf Höhe Stat. 3+200, Bach 31 und Bach 32 im Oberlauf trocken

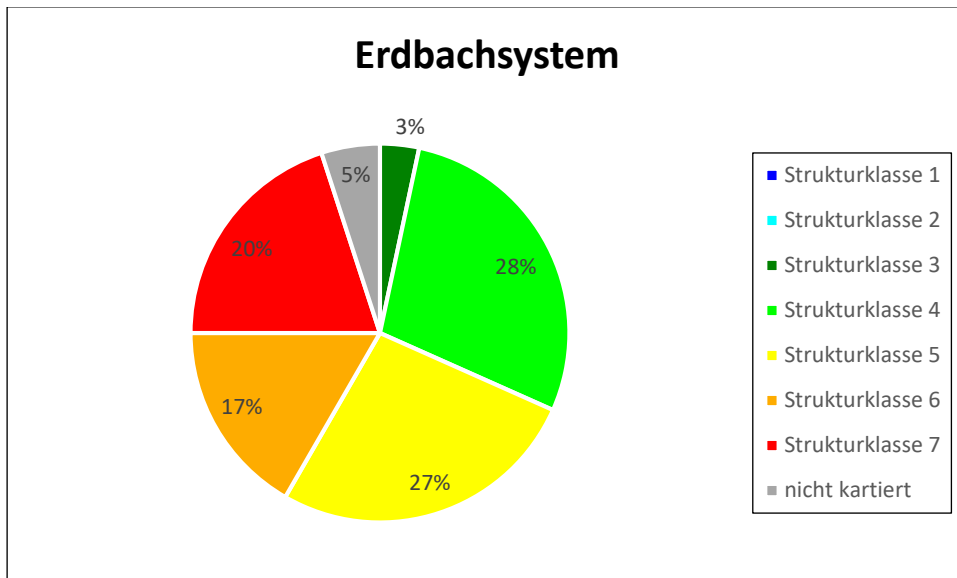
Abbildung 4-13: Erdbachsystem – Verteilung der Gewässerstrukturklassen, gesamt

In der nachfolgenden Abbildung ist die Verteilung der Strukturklassen (Gesamtbewertung) dargestellt. 92 % der Gewässerstrecken des Gewässersystems Erdbach weisen eine Strukturklasse von 4 und schlechter auf. Das Gewässersystem ist hydromorphologisch als deutlich bis stark verändert einzustufen. 5 % der Gewässer wurden aufgrund eines Sonderfalls (Betretungsverbot aufgrund eingezäunter Gewässerabschnitte) nicht kartiert.

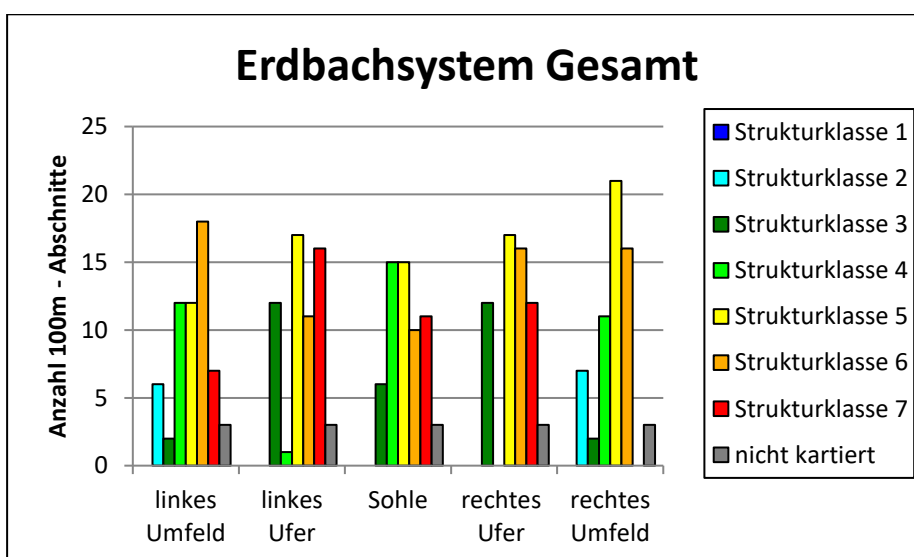
Abbildung 4-14: Erdbachsystem – Verteilung der Gewässerstrukturklassen Sohle/Ufer/Umfeld

In der folgenden Abbildung erfolgt eine differenzierte Betrachtung anhand der einzelnen Parameter Sohle, Ufer und Umfeld, welche auf der Gewässerstrukturkarte in Anhang A – Hydromorphologische Verhältnisse als bändrige Darstellung wiedergegeben ist.

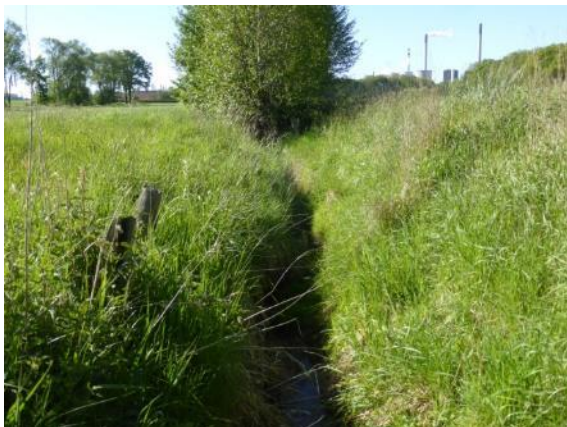
Abbildung 4-15: Probestrecke am Erdbach

An der Probestrecke Erdbach konnten mit dem Dreistachligen (58 Individuen) und dem Neunstachligen (3 Individuen) Stichling zwei Fischarten nachgewiesen werden. Lediglich beim Dreistachligen Stichling wurden 19 Jungfische (0+-Individuen) erfasst (vgl. Tabelle 3-2 S. 46), die auf eine Reproduktion schließen lassen. Das fast ausschließlich alleinige Vorkommen des Dreistachligen Stichlings ist bei anthropogener Ursache als Störzeiger zu deuten

Der Erdbach wurde an zwei Probestellen untersucht. Die **Probestelle Erdbach** (GE1, Abbildung 4-15) im Norden des Gelsenkirchener Stadtgebietes befindet sich inmitten einer von Wiesen, Weiden und Äckern geprägten Agrarlandschaft ca. 670 m westlich vor der Einmündung des Erdbaches in den Picksmühlenbach.

Aufgrund des Fangergebnisses wird der ökologische Zustand der Probestrecke am Erdbach als „schlecht“ bewertet. Die Bewertung erfolgt hier als Experteneinschätzung, da eine Zuordnung der Probestrecke zu einer ökologischen Zustandsklasse gemäß EG-WRRL mit dem Bewertungssystem fiBS nicht möglich ist.

Die Ergebnisse der MZB-Untersuchung zeigen im Gegensatz zu dem naturnahen Erscheinungsbild des Erdbaches an der Probestelle GE1 ein defizitäres Bild. Aufgrund der „schlechten“ Wertung des Moduls Allgemeine Degradation, erhält auch die Ökologische Zustandsklasse die Wertung „schlecht“. Die „mäßige“ Wertung des Moduls Saprobie lässt darüber hinaus auf Defizite in der Wasserqualität schließen.

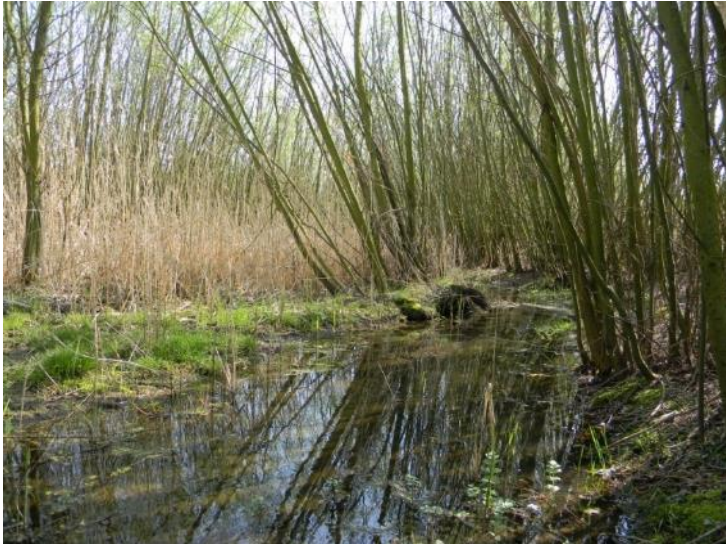
Abbildung 4-17: Die Probestelle Erdbach (GE1).

[Breite: 100-150 cm, Tiefe: 15 cm in kleiner Fließrinne, sehr langsam fließend].

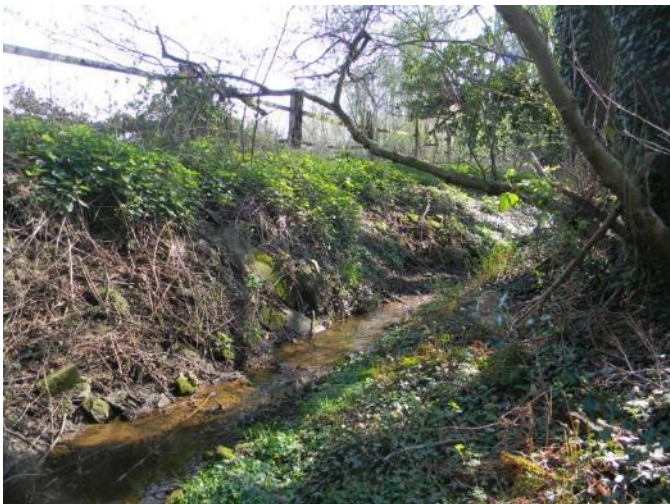
Abbildung 4-18: Die Probestelle Erdbach (GE5)

Die **Probestelle Erdbach** (GE5, Abbildung 4-18) liegt einige Meter oberhalb des Zuflusses von Bach\_32 im Nordosten des Stadtgebietes. Die Umgebung ist geprägt von landwirtschaftlich genutztem Intensivgrünland. Der tief ins Gelände eingeschnittene Bach verläuft entlang einer Weide. Die steilen Uferböschungen weisen ein hohes Erosionspotenzial auf. Die Ufergehölze aus einheimischen standorttypischen Arten, besonders Erle (*Alnus glutinosa*, bis 50 cm Stammdurchmesser), sind am rechten Ufer unterbrochen, am linken Ufer durchgängig vertreten.

[Breite: ca. 100 cm, Tiefe: ca. 10 cm].

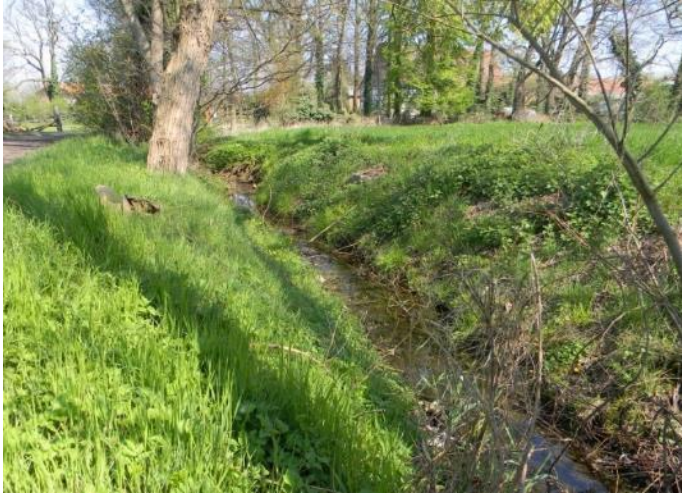
Abbildung 4-19: Die Probestelle Bach\_32 (GE4).

schaftlich (Grünland) geprägt. Das einseitige Ufergehölz besteht aus einigen einreihig stehenden Bäumen (überwiegend Weiden *Salix sp.*), so dass eine Beschattung des Bachlaufes weitgehend fehlt. Der unmittelbaren Umgebung entsprechend, wachsen terrestrische Pflanzen (insbesondere Wiesenvegetation) ins Gewässer ein. Bemerkenswert ist eine hohe Auflage aus organischem Fein- und Grobmaterial, die durchgängig etwa 60% des Sohlsubstrates ausmacht.

[Breite: 50 cm, Tiefe: wenige cm].

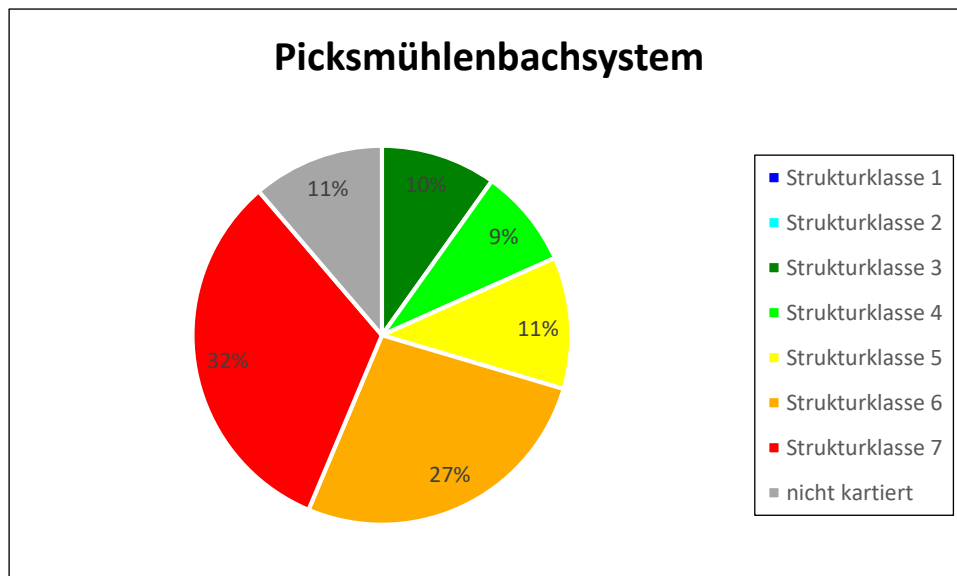
Abbildung 4-25: Picksmühlenbachsystem – Verteilung der Gewässerstrukturklassen, gesamt

In der nachfolgenden Abbildung ist die Verteilung der Strukturklassen (Gesamtbewertung) dargestellt. 79 % der Gewässerstrecken des Gewässersystems Picksmühlenbach weisen eine Strukturklasse von 4 (deutlich verändert) und schlechter auf. Das Gewässersystem ist hydromorphologisch als deutlich bis stark verändert einzustufen. 11 % der Gewässer wurden aufgrund eines Sonderfalls (Gewässerstatus unklar) nicht kartiert.

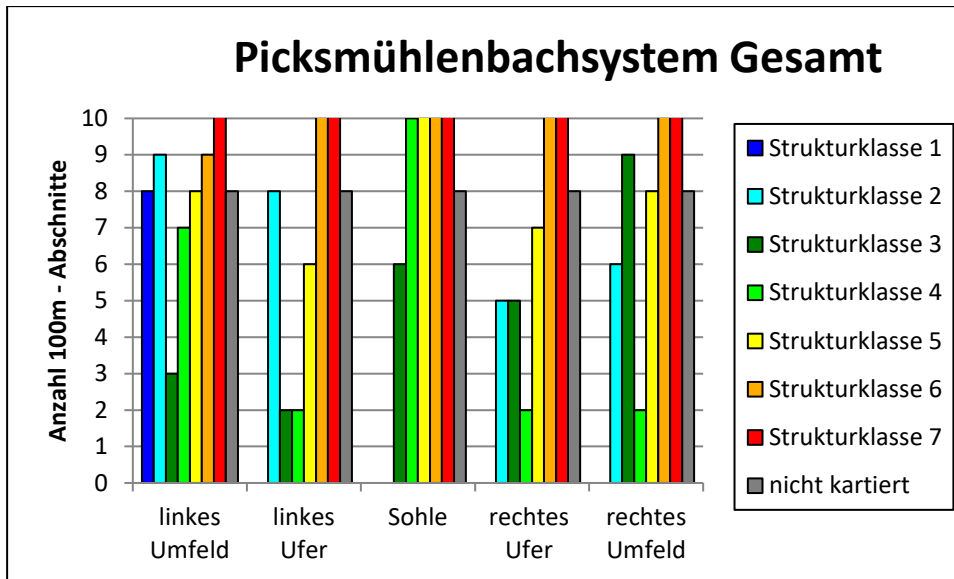
Abbildung 4-26: Picksmühlenbachsystem – Verteilung der Gewässerstrukturklassen Sohle/Ufer/Umfeld

In der folgenden Abbildung 4-26 erfolgt eine differenzierte Betrachtung der nicht berichtspflichtigen und in 2019 neu erhobenen Gewässerabschnitte anhand der einzelnen Parameter Sohle, Ufer und Umfeld, welche auf der Gewässerstrukturkarte in Anhang A – Hydromorphologische Verhältnisse als bändrige Darstellung wiedergegeben ist.

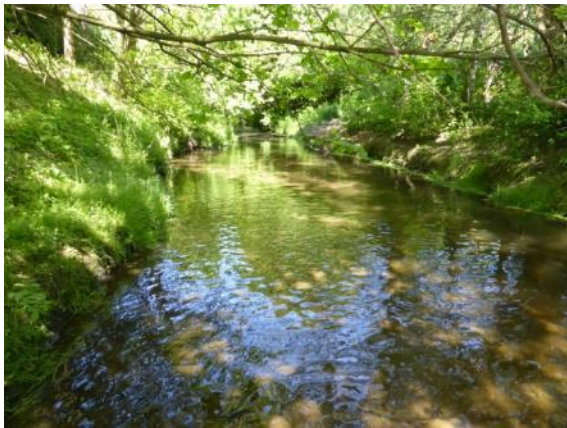
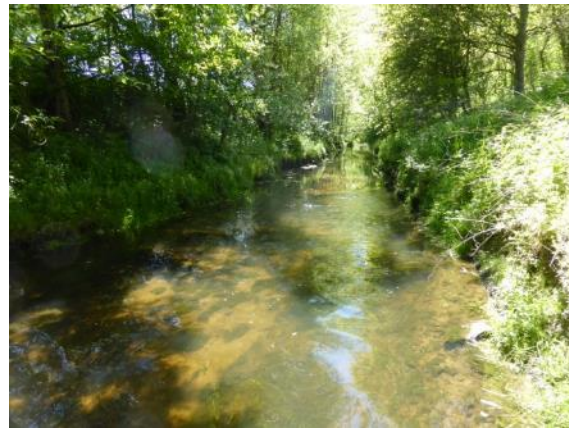
Abbildung 4-27: Probestelle Picksmühlenbach

Der Picksmühlenbach fließt innerhalb des Stadtgebietes von Gelsenkirchen und bildet durch den Zusammenschluss des Hasseler Mühlenbachs südlich von Haus Lüttinghof den Rapphoffs Mühlenbach. Im Bereich der Probestrecke verläuft der Picksmühlenbach stark eingetieft geradlinig in einem Regelprofil. Er hat eine geringe Tiefen- sowie keine Breitenvarianz. Seine Strömungsdiversität ist gering. Das Umfeld ist hauptsächlich von Grünland geprägt, welches bis an die Böschungsoberkante heranreicht. Das linke Gewässerumfeld ist zudem auf ca. 100 m bewaldet.

Das Sohlsubstrat besteht fast ausschließlich aus Sand. Durch eine nahezu durchgehende Gehölzreihe an der Böschungsoberkante liegt das Gewässer im Halbschatten.

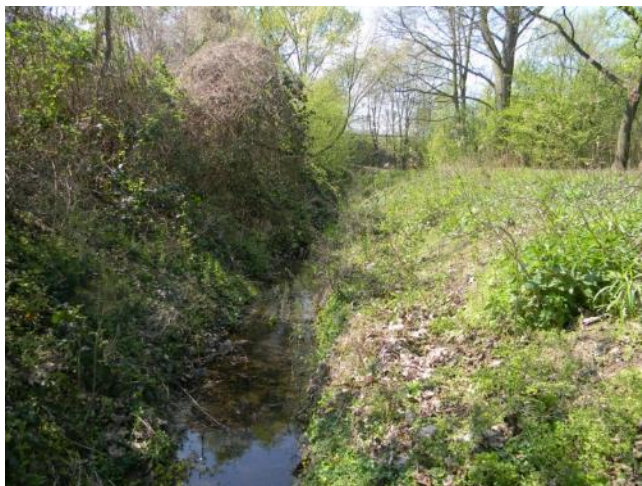
Abbildung 4-29: Die Probestelle Brüggerbach (GE11).

Der Brüggerbach ist ein Zufluss des Picksmühlenbach. Die Probestelle **Brüggerbach (GE11)** befindet sich im gestreckt verlaufenden, ausgebauten Bachabschnitt zwischen der Abfahrt Scholven der Bundesautobahn A 52 und der Mündung in den Picksmühlenbach unmittelbar nördlich der Kläranlage.

[Breite: 50-80 cm, Tiefe: wenige cm, mäßig fließend].

Die Probestelle GE11 wird wegen der „mäßigen“ Bewertung des Moduls *Allgemeine Degradation* in die Ökologische Zustandsklasse und die Ökologische Potenzialklasse „mäßig“ eingestuft. Das Ergebnis ist ungesichert; dies beruht auf der geringen Anzahl der Indikatortaxa.

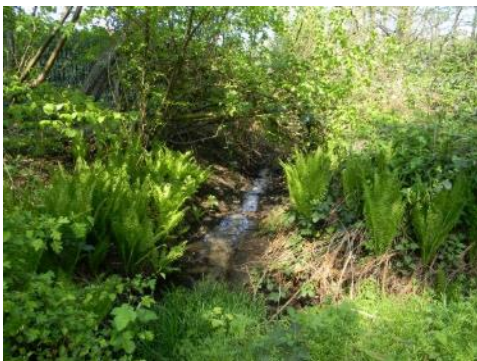
Abbildung 4-30: Die Probestelle Dorfgraben\_1 (GE13).

Der Dorfgraben ist Bestandteil des Amphibienschutzgebietes im Süden von Gelsenkirchen. Das gestreckt verlaufende Gewässer verläuft im Bereich der Probestelle **Dorfgraben\_1 (GE13)** entlang eines Wohnbaugebietes mit teilweise großen Gartengrundstücken. An der linken Uferseite befindet sich ein Eichenwald mit standorttypischer Strauchschicht und nitrophytenreicher Krautschicht. Der Boden ist stellenweise morastig. Am rechten Ufer gedeiht im

Grenzbereich der Gärten ein überwiegend aus Hasel (*Corylus avellana*) bestehendes Ufergehölz. Die überhängenden Sträucher beschatten den Bachlauf.

Die Probestelle GE13 wird aufgrund der Bewertung des Moduls Allgemeine Degradation in die Ökologische Zustandsklasse (und die Ökologische Potenzialklasse) „mäßig“ eingestuft.

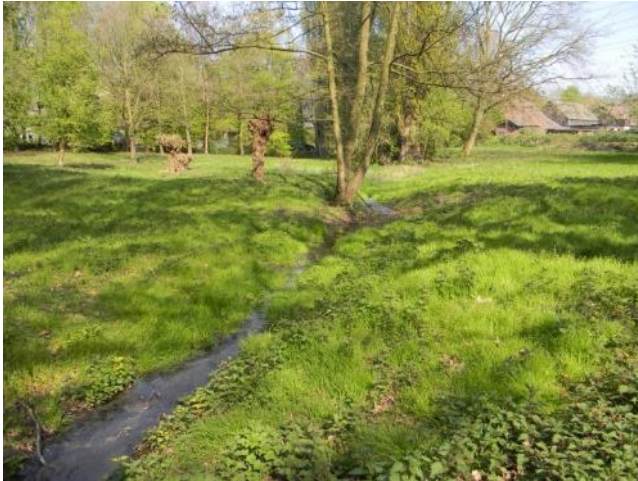
Abbildung 4-31: Die Probestelle Prangebach (GE14).

Der Prangebach fließt von Süden dem Pickmühlenbach zu. Die Probestelle **Prangebach (GE14)** im Süden des Gelsenkirchener Stadtgebietes liegt am Rande eines weiträumigen Siedlungsbereiches zwischen der Bachstraße und der Bahnlinie. In der Umgebung stockt ein strukturarmer Eichen-Buchenwald mit Hainbuchen (*Carpinus betulus*).

[Breite: 40-100 cm, Tiefe: wenige cm, Strömung kaum vorhanden].

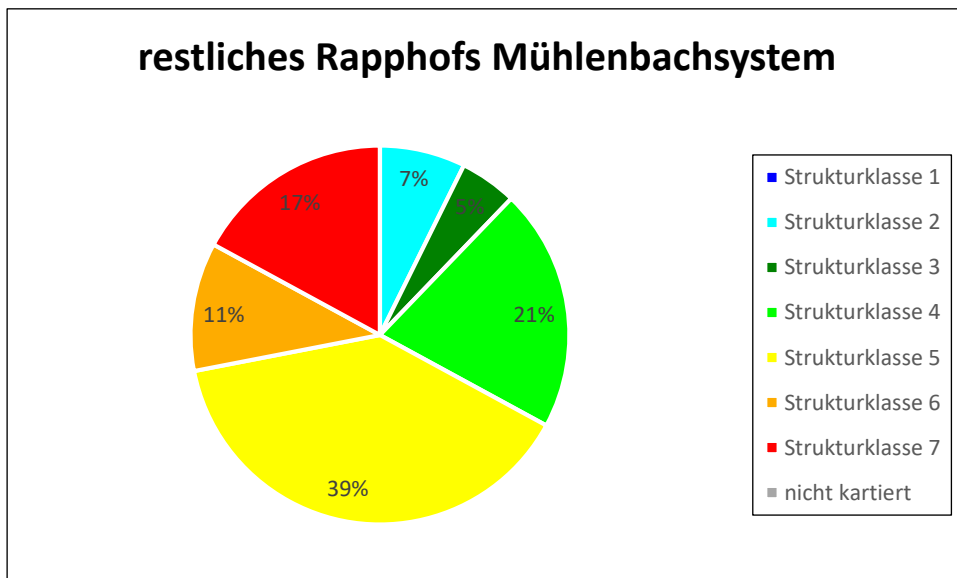
Abbildung 4-37: restliches Rapphoffs Mühlenbachsystem – Verteilung der Gewässerstrukturklassen, gesamt

In der nachfolgenden Abbildung ist die Verteilung der Strukturklassen (Gesamtbewertung) dargestellt. 88 % der Gewässerstrecken des Gewässersystems restliches Rapphoffs Mühlenbachsystem weisen eine Strukturklasse von 4 und schlechter auf. Das Gewässersystem ist hydromorphologisch als deutlich bis stark verändert einzustufen.

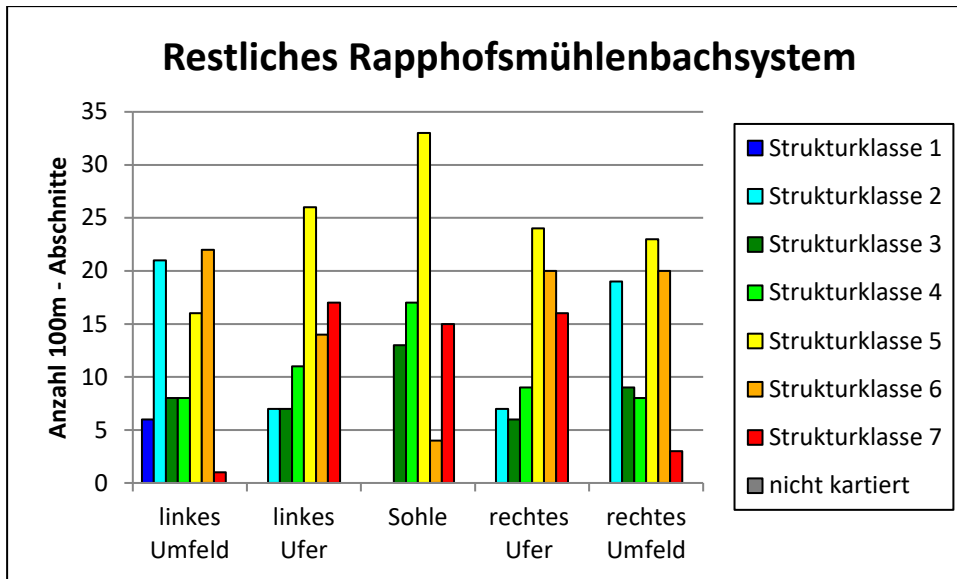
Abbildung 4-38: restliches Rapphoffs Mühlenbachsystem – Verteilung der Gewässerstrukturklassen Sohle/Ufer/Umfeld

In der folgenden Abbildung 4-38 erfolgt eine differenzierte Betrachtung der nicht berichtspflichtigen und in 2019 neu erhobenen Gewässerabschnitte anhand der einzelnen Parameter Sohle, Ufer und Umfeld, welche auf der Gewässerstrukturkarte in Anhang A – Hydromorphologische Verhältnisse als bändrige Darstellung wiedergegeben ist.

Die differenzierte Betrachtung der Kartiererergebnisse anhand der Einzelparameter Sohle, Ufer und Umfeld zeigt, dass in jedem der Einzelparameter strukturelle Defizite vorliegen. Lediglich beim Parameter Umfeld sind erhöhte Abschnittszahlen mit einer Bewertung von 3 (mäßig verändert) oder besser zu verzeichnen. Dies liegt vor allem an den an beiden Uferseiten bewaldeten Abschnitten am Bach 29 Im Westerholter Wald und Altarm Rapphoffs Mühlenbach sowie den Abschnitten des Bach 39 Auf der Kämpe mit ausgeprägten Gewässerrandstreifen und/oder Waldflächen. Die überwiegend vorherrschende Degradation bei Sohle und Ufer ist durch die Bewertung von 4 (deutlich verändert) und schlechter gekennzeichnet. Defizitär wirken sich hier vor allem das Fehlen von naturnahem Substrat, abschnittsweise Sohlverbau sowie eingetieften Profilen aus.

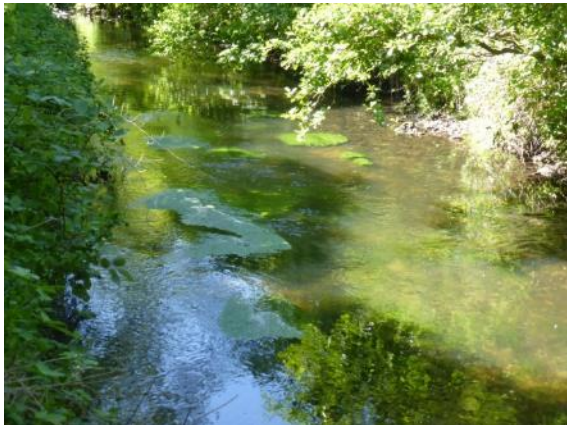
Abbildung 4-39: Probestrecke am Rapphoffs Mühlenbach

Der Rapphoffs Mühlenbach entsteht aus dem Zusammenfließen des Hasseler Mühlenbachs und Picksmühlenbach bei Haus Lüttinghof in Gelsenkirchen Scholven und fließt auf einer Länge von 8km nach Nordwesten und mündet bei km 147,6 linksseitig in die Lippe. An der Probestrecke zwischen Stat. 7+260 bis 7+500 verläuft der Rapphoffs Mühlenbach gestreckt bis schwach geschwungen in einem Regelprofil mit einer geringen Breiten- und mäßigen Tiefenvarianz sowie mäßiger Strömungsdiversität. Das Sohlsubstrat besteht aus ca. 40 % Sand und 20 % Kies. Untergeordnet kommen größere Steine, Totholz, Falllaub und unnatürliche Blöcke vor. Abschnittsweise ist die Sohle verbaut. Die Uferböschungen sind von krautigen Hochstauden und einer Gehölzgalerie gesäumt, welche größtenteils standorttypisch sind. Der Beschattungsgrad der Probestelle liegt bei ca. 60 %. Im rechten Umfeld befindet sich ein Regenrückhaltebecken. Das linke Umfeld ist größtenteils bewaldet und weist eine Brachfläche auf. Beidseitig verläuft gewässernah ein unbefestigter Unterhaltungsweg.

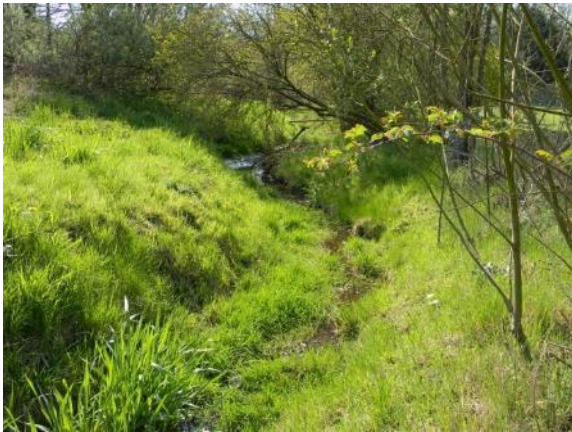
Abbildung 4-41: Die Probestelle Graben südlich Altendorfer Straße (GE8).

Der Graben südlich der Altendorfer Straße bildet mit Bach 1 (s.u.) ein mit dem Rapphoffs Mühlenbach verbundenes Gewässersystem zwischen dem Siedlungsraum (Wohnbebauung mit Gartengrundstücken entlang der Straße) im Westen und dem Gelände des Lippeverbands mit Regenrückhaltebecken im Osten. Auf Höhe des Hauses Altendorfer Straße 42 biegt der von Südosten kommende Bach nach Nordosten ab und folgt ab hier der Altendorfer Straße. Auf Höhe der Probestelle **Graben südlich der Altendorfer Straße (GE8)** befindet sich oberhalb der steilen bis ca. 1 m hohen Böschung auf der linken Uferseite der Garten des Hauses Altendorfer Straße 42 mit Schnittwiese und Strauchreihe aus Hartriegel (*Cornus sp.*) und Schneeball (*Viburnum sp.*).

[Breite: 50-200 cm, Tiefe: wenige cm, Strömung nicht erkennbar].

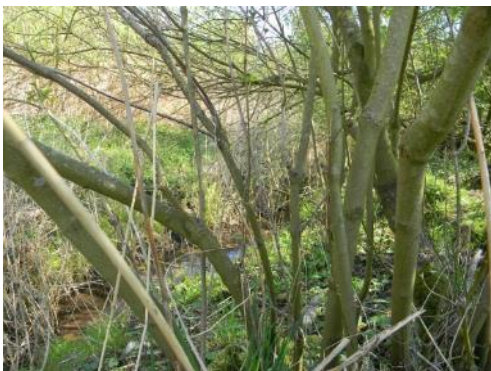
Abbildung 4-42: Die Probestelle Bach 1 (GE9).

Der kleine, grabenartige und überwiegend gestreckt verlaufende Bach liegt westlich des Rapphoffs Mühlenbaches und der Regenrückhaltebecken auf dem Gelände des Lippeverbandes. Im Bereich der Probestelle **Bach 1 (GE9)** weist ein ausgedehnter Schilfbestand (*Phragmites communis*) das etwas tiefer liegende Gelände als Feucht- bis Nassgebiet aus. Auch im Gewässer mit seiner gut begehbaren Sohle findet sich Schilfbewuchs.

Während das Modul Saprobie mit „sehr gut“ bewertet wurde, erhielt die Probestelle GE9, aufgrund der „mäßigen“ Wertung des Moduls Allgemeine Degradation, die Ökologische Zustandsklasse „mäßig“.

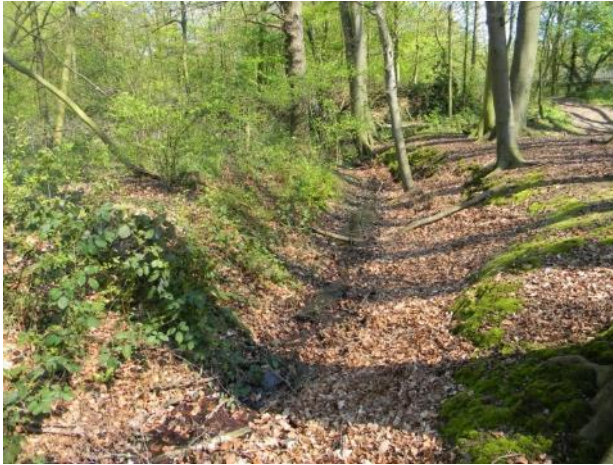
Abbildung 4-43: Die Probestelle Altarm RHMB (GE10).

Der Altarm des Rapphoffs Mühlenbach durchzieht als temporärer Graben das Naturschutzgebiet NSG „Auf der Kämpe“ südlich des Betriebsgeländes des Lippeverbands am Picksmühlenbach mit seinen zwei großen Regenrückhaltebecken. Das Naturschutzgebiet umfasst einen strukturarmen Buchenhallenwald mit Eichen (*Quercus robur*) und verschiedenen standorttypischen Strauch- und Laubbaumarten. Im Bereich der Probestelle **Altarm RHMB (GE10)** ist der Waldboden teilweise moosreich. Am linken Ufer befindet sich eine mit Brombeere (*Rubus fruticosus* agg.) und Naturverjüngung verschiedener Gehölze bewachsene Lichtung.

[Breite: 50-80 cm, Tiefe: wenige cm über Saproel- und Falllaubauflage, überwiegend stehend].

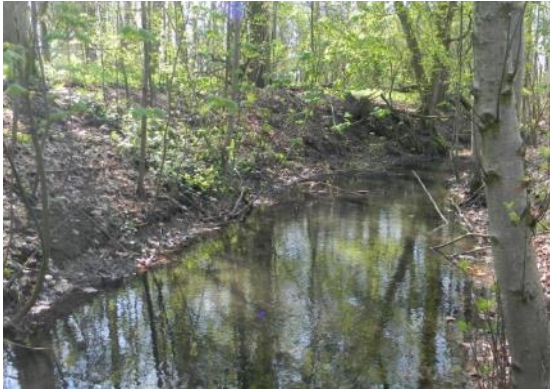
Abbildung 4-44: Die Probestelle Bach\_39 (GE6).

Der relativ breite Bachlauf fließt über ca. 200 m schnurgerade in südwestlich-nordöstlicher Richtung, biegt nahe der Lüttinghofallee scharf nach Norden, begleitet die Straße ca. 50 m, um dann im 90° Winkel nach Westen abzuknicken. In diesem Teil des Gewässers liegt die **Probestelle Bach\_39** (GE6, Abbildung 4-44).

[Breite: 300-350 cm, Tiefe: 20 cm Freiwasser, darunter mind. 20 cm Faulschlamm].

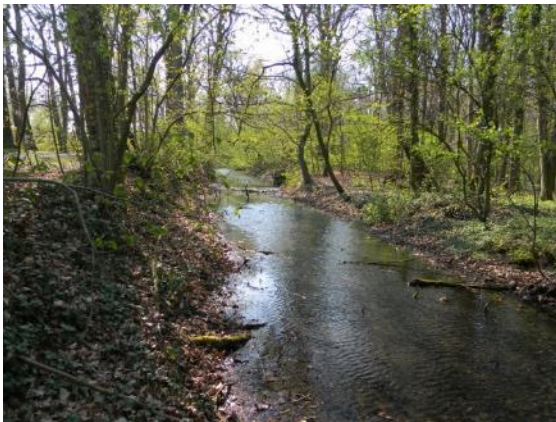
Abbildung 4-45: Die Probestelle Graben I an der Lüttinghofallee (GE7).

Die Probestelle **Graben I an der Lüttinghofallee** (GE7, Abbildung 4-45) befindet sich im südlichen, gerade verlaufenden Teilstück des Gewässers. Am südlichen Ufer begleitet ein breiter, gut ausgebauter, geschotterter Wald- und Wirtschaftsweg den Bach. Umgebung und Gewässerbedingungen gleichen denen der vorher beschriebenen Probestelle.

Das gestreckt verlaufende Gewässer mit mäßig hohen Uferböschungen und auslaufenden Ufern weist auf der Sohle eine dicke Auflage (Mächtigkeit unbekannt) aus organischem Material und Faulschlamm auf, über der sich eine etwa 10 cm hohe Freiwassersäule befindet.

[Breite: 350-400 cm, Tiefe: ca. 10 cm Freiwasser, darunter Faulschlamm].

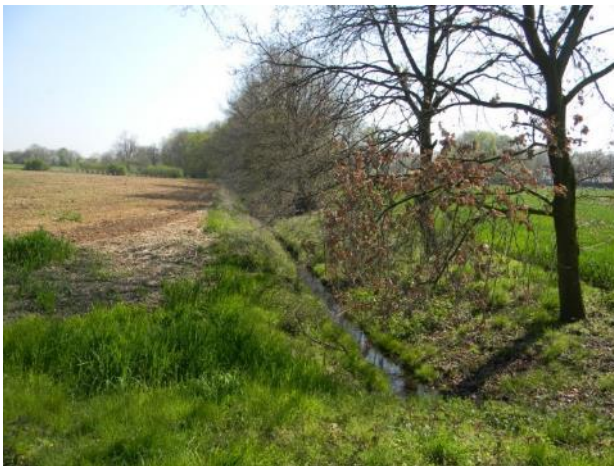
Abbildung 4-46: Die Probestelle Hasseler Bach (GE12).

Die Umgebung des Hasseler Baches im Osten des Gelsenkirchener Stadtgebietes ist von Agrarlandschaft geprägt. Die Saumstreifen der angrenzenden Äcker sind mit ca. 100 cm relativ schmal. Unterhalb der Probestelle liegt ein Hof mit Pferdehaltung.

Der Hasseler Bach erhält die Ökologische Zustandsklasse „unbefriedigend“ aufgrund der gleichen Wertung des Moduls Allgemeine Degradation. Die Einstufung in die Gewässergüteklasse II-III geht einher mit einem sehr geringen SPEAR<sub>pesticides</sub>-Index und einer erhöhten Leitfähigkeit.

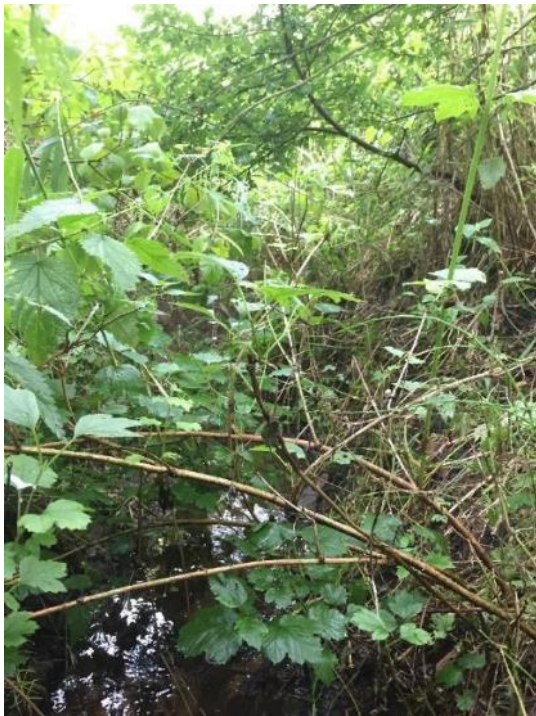
Abbildung 4-47: Die Probestelle Bach 1 (GE9)

Die Probestelle GE9 (Bach1) liegt größtenteils in einem Abschnitt der durch Waldbodenpflanzen, Röhricht und Hochstauden beschattet ist. Die Sohle ist dementsprechend von den Ufern her stark zugewachsen. Die mittlere Breite des Gewässers ist recht schmal (ca. 1 m), Ufer und Sohle recht naturnah und bis auf einen Abschnitt (ca. 20 m) ohne Verbau. Die Sohle besteht vor allem aus Sand und organischem Material. Das Wasser verströmte zum Zeitpunkt der Probenahme einen muffigen Geruch.

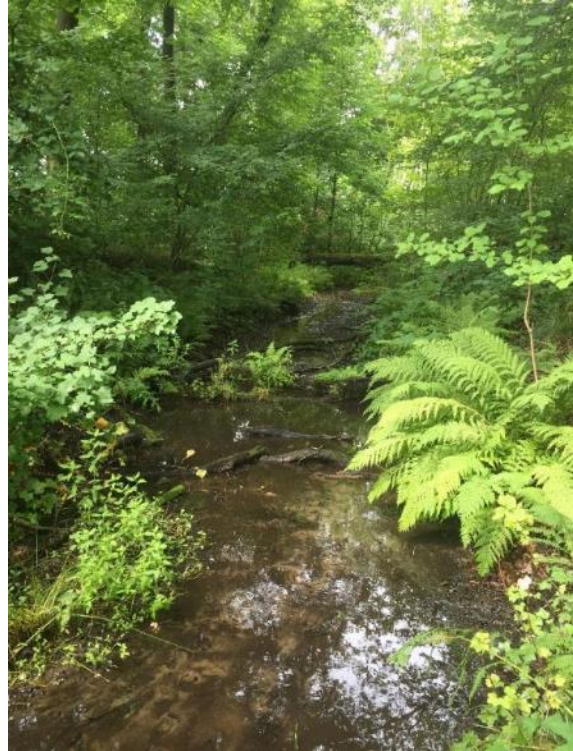
Abbildung 4-48: Die Probestelle Altarm Rapphoffs Mühlenbach (GE10)

Die Probestelle GE 10 (Altarm RHMB) ist größtenteils in einem Wäldchen gelegen und beschattet. Die Ufer sind beidseitig mit Hochstauden, Waldbodenpflanzen und Bäumen bewachsen. Auch ein paar Seggen kommen beidseits vor. Das Gewässer selbst ist ca. 3 m breit, eher gestreckt und die Sohle sowie die Ufer sind fast durchgängig naturnah. Die Sohle besteht vor allem aus organischen Substraten, Sand aber auch ein paar Blöcken. Das Wasser bzw. der Schlamm verströmte zum Zeitpunkt der Probenahme einen fauligen Geruch.

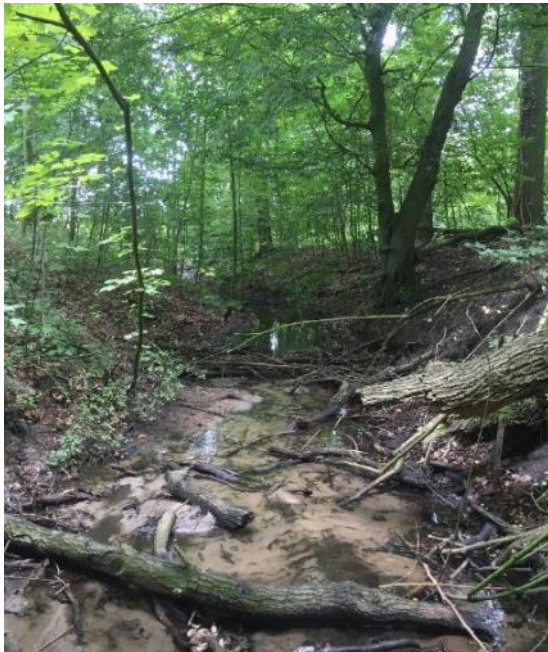
Abbildung 4-49: Die Probestelle Bach 39 (GE6)

Die Probestelle GE6 (Bach 39) liegt in einem Laubmischwald und wird den ganzen Tag über beschattet. Die Ufer sind fast nur von Waldbodenpflanzen bzw. Bäumen bewachsen. Ufer und Sohle sind naturnah. Die Sohle besteht aus Sand, Schlamm sowie organischem Material (v.a. Blätter). Das Gewässer ist ca. 3 – 4 m breit und die Wassertiefe nur sehr gering. Zum Zeitpunkt der Probenahme liegen recht viele abgebrochene Äste im Gewässerbett und das Wasser bzw. der Schlamm verströmen einen fauligen Geruch.

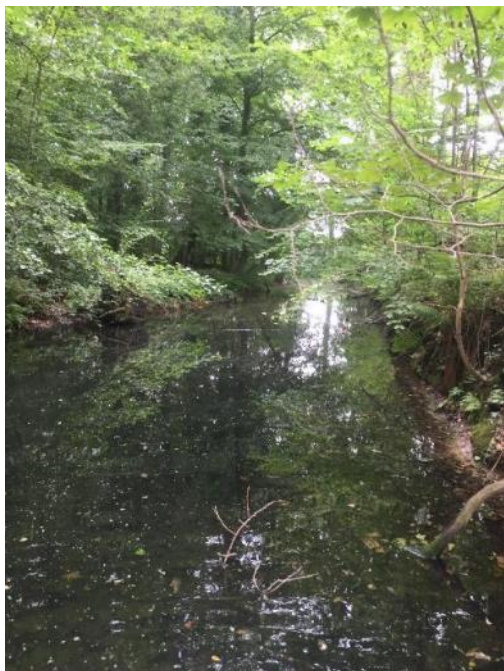
Abbildung 4-50: Die Probestelle Graben I an der Lüttinghofallee (GE7)

Die Probestelle GE7 (Graben an der Lüttinghofallee) liegt in einem Waldstück. Beide Uferseiten sind mit Bäumen, Waldbodenpflanzen und einigen Hochstauden bewachsen, die das Gewässer größtenteils beschatten auch wenn es mit ca. 6 m recht breit ist. Der Verlauf ist begradigt, ansonsten wirken Sohle und Ufer jedoch recht naturnah, auch wenn das Ufer recht steil und hoch ist. Die Sohle besteht aus organischem Material sowie Schlamm. Zum Zeitpunkt der Probenahme verströmte das Wasser einen fauligen Geruch und wies eine bräunliche Färbung auf.

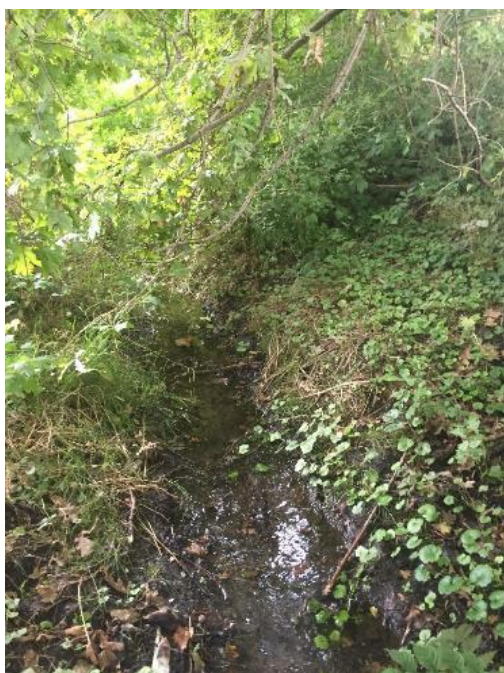
Abbildung 4-51: Die Probestelle Hasseler Bach (GE12)

Die Probestelle GE12 (Hasseler Bach) ist ein schmaler Bach (ca. 1 – 2 m) und liegt überwiegend absonnig zwischen Äckern. Die Ufer sind stellenweise mit Auengehölzen bewachsen, größtenteils jedoch von Krautfluren bzw. Hochstauden dominiert. Sohle und Ufer wirken naturnah, aber eher grabenartig vertieft. Der Verlauf ist gestreckt. Vorherrschende Substrate sind Schlamm, Ton/Lehm sowie organisches Material. Die Gewässersohle ist stellenweise gar nicht bewachsen, zum größten Teil jedoch vom Ufer her mit Zaunwinde und Brennnessel zugewachsen.

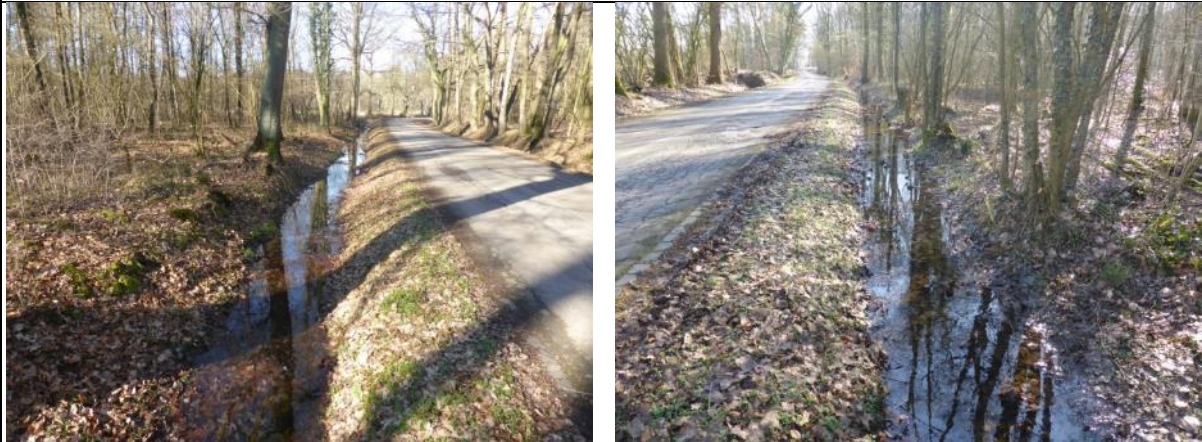
Stat.: 1+890 - 2+250

Gestreckt bis schwach geschwungene Gewässerabschnitte in einem mäßig tiefen Regelprofil mit geringen Sohl- und Uferstrukturen, insbesondere im linken Umfeld überwiegend lebensraumtypischer Wald, rechtsseitig gewässerparallele Straße.

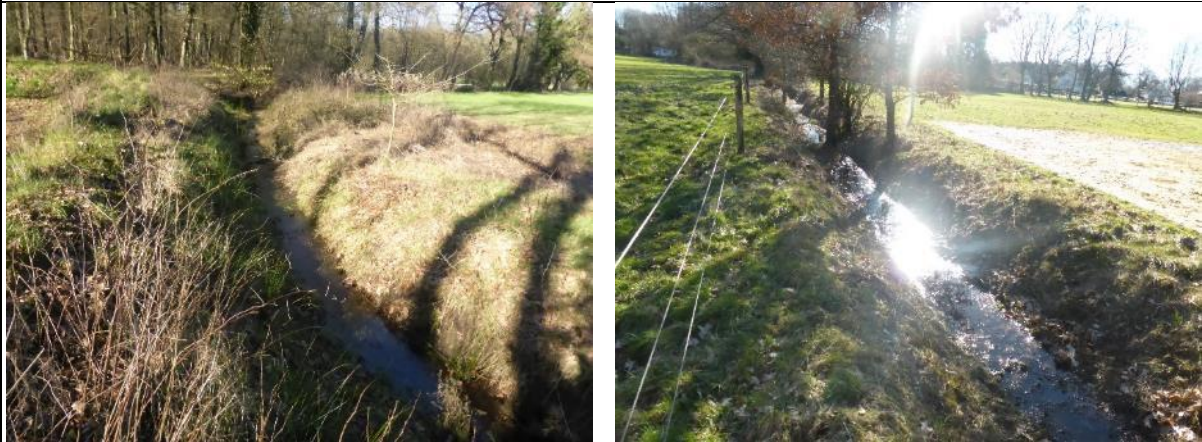
Stat.: 2+880 – 4+460

Gestreckt bis mäßig geschwungene Gewässerabschnitte, überwiegend in verfallenem Regelprofil mit geringen Ufer- und Sohlstrukturen, einige Querbauwerke, im Umfeld Wechsel zwischen Grünland, lebensraumtypischen Wald und Bebauung

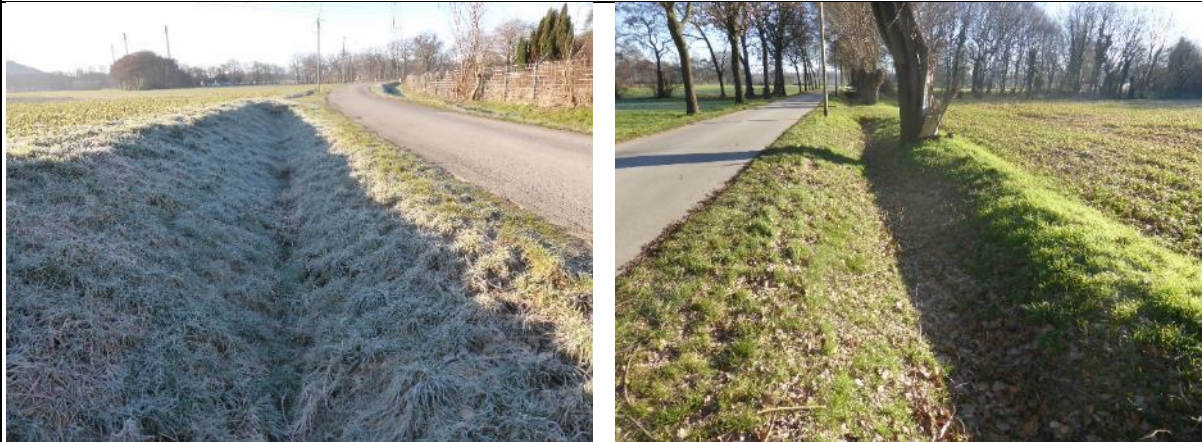
Stat.: 0+060 – 0+770

Geradlinig bis gestreckte Gewässerabschnitte in einem Regelprofil als Straßenrandgraben, Ufer und Sohlstrukturen fehlen vollständig, einige Querbauwerke in Form von Verrohrungen, im Umfeld Grünland sowie ackerbauliche Nutzung, linksseitig gewässerparallele Straße, Abschnitte trocken

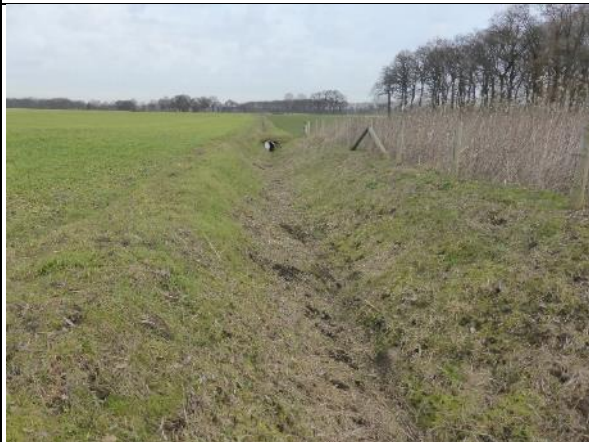
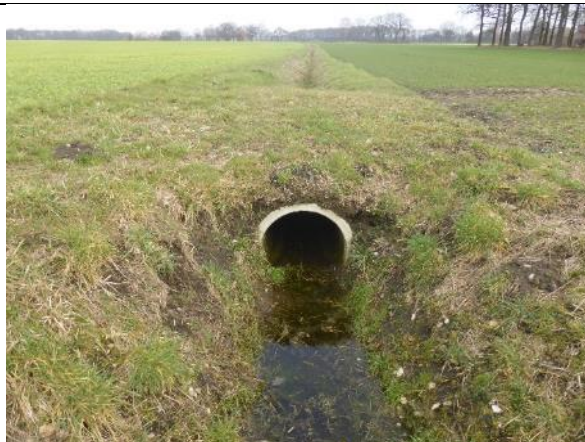
**Stat.: 0+000 – 0+230**

Geradliniger Gewässerverlauf (Entwässerungsgraben) in einem technischen Regelprofil ohne Ufer- und Sohlstrukturierung ohne Gehölze, trockenfallend, im Umfeld landwirtschaftliche Nutzung,

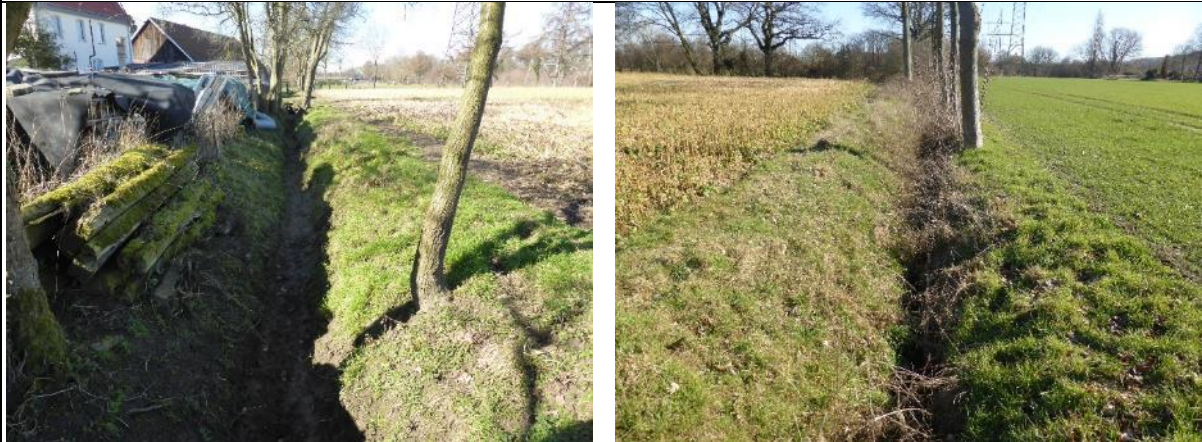
Stat.: 0+000 – 0+375

Gestreckter Gewässerverlauf in einem Teils verfallenden Regeprofil mit geringer Ufer- und Sohlstrukturierung, zahlreiche auch teils längere Verrohungen, im Umfeld Hofanlage und landwirtschaftliche Nutzung

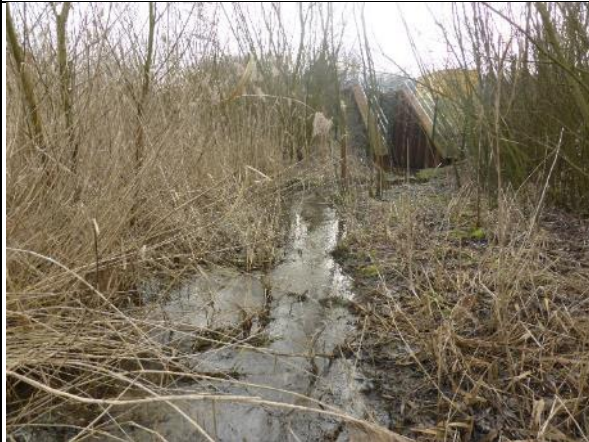
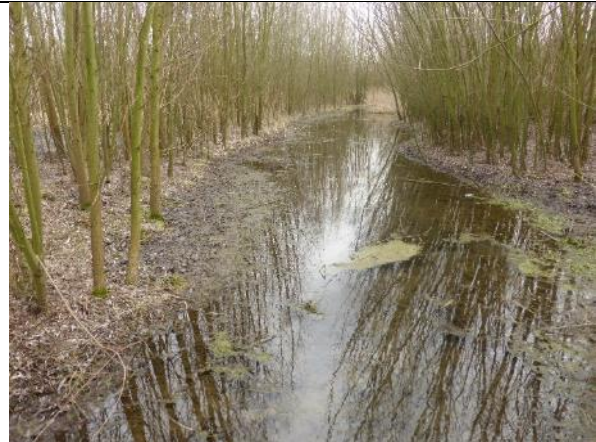
**Stat.: 0+000 – 0+700**

Schwach geschwungener Gewässerlauf in einer Sekundäraue eines renaturierten Abschnitts, abschnittsweise beginnende Ufer- und Sohlstrukturierung, vollständig intakter Gewässerrandstreifen, im Umfeld landwirtschaftliche Nutzung, Querbauwerk in Form eines Pumpwerkes im Mündungsbe-  
reich

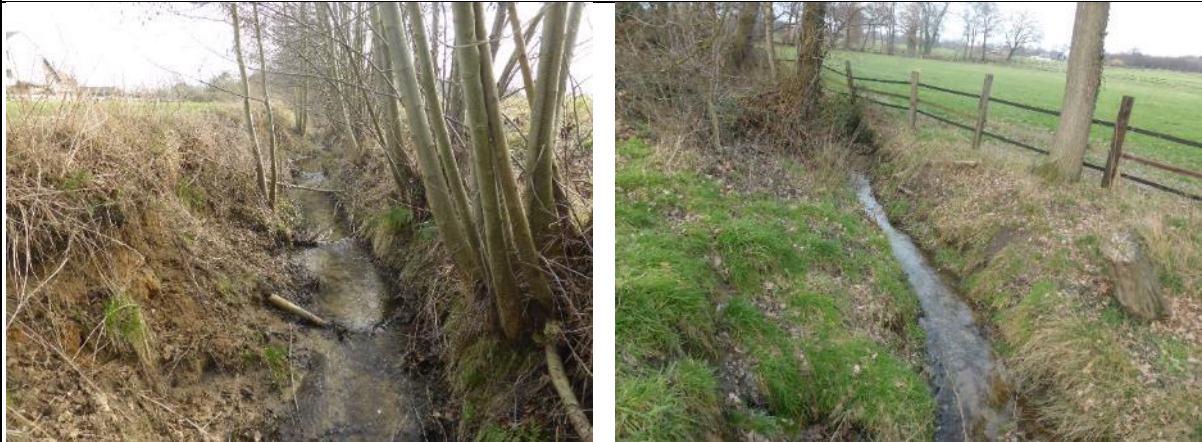
**Stat.: 1+910 – 3+300**

Gestreckt bis schwach geschwungene Gewässerabschnitte mit mäßig bis tief eingeschnittenem Erosionsprofil bzw. verfallenem technischen Regelprofil, wenige naturnahe Ufer- und Sohlstrukturen vorhanden, abschnittsweise Lebendverbau im Uferbereich, einige Querbauwerke, im Umfeld überwiegend landwirtschaftliche Nutzung, rechtsseitig teilweise auch Wald

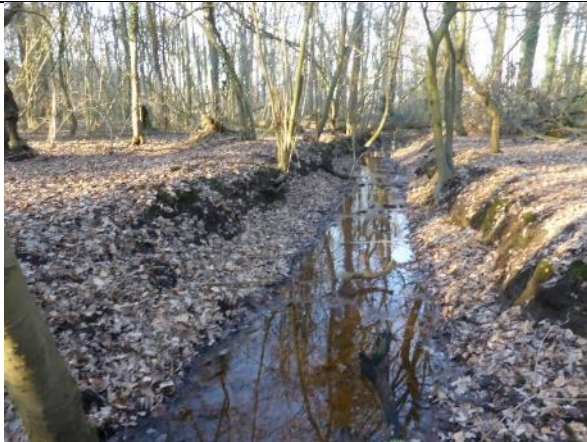
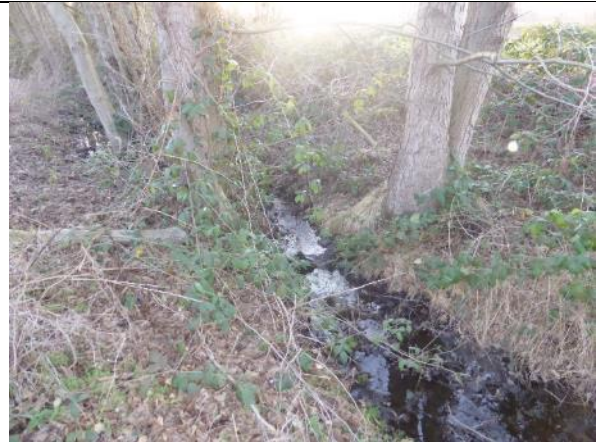
**Stat.: 3+300 – 4+230**

Gestreckt bis schwach geschwungener Gewässerabschnitt mit flachen bis mäßig tief eingeschnittenem verfallenem technischem Regelprofil, abschnittsweise annäherndes Naturprofil, geringe naturnahe Ufer- und Sohlstrukturen vorhanden, wenige Querbauwerke, teils wilder Verbau als Ufersicherung, im Umfeld neben landwirtschaftlicher Nutzung überwiegend Wald, linksseitig Einzelbauwerke (Kleingarten, Haus), rechtsseitig Teich im Nebenschluss

Im Oberlauf des Erdbachs innerhalb einer Privatfläche befindet sich wilder Verbau unterschiedlicher Materialien und Ausprägungen. Dieser ist aus den Gewässern zu beseitigen, insbesondere, wenn durch den Verbau die Gewässerstrukturen geschädigt werden oder es zu einer Verschmutzung des Gewässers kommt.
