# **Gewässergütebericht im Lippe-Einzugsgebiet in Gelsenkirchen und Maßnahmenprogramm zur Erreichung des guten ökologischen und chemischen Zustands der Gewässer**

**Für die Stadt Gelsenkirchen**

### **Planungsbüro Koenzen – Wasser und Landschaft**

Hilden, März 2020

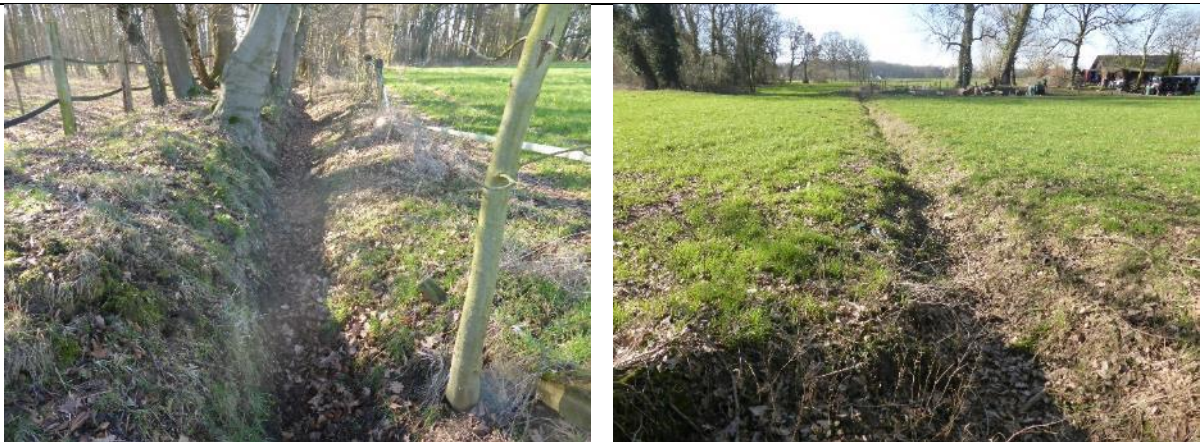
Stat.: 0+000 – 0+510

Geradlinig bis gestreckter Gewässerverlauf mit mäßig eingeschnittenem verfallendem Regelprofil, im Oberlauf trocken, wenige naturnahe Ufer- und Sohlstrukturen, im Unterlauf ca. 80 m verrohrt, wenige Querbauwerke, im Umfeld überwiegend landwirtschaftlich Nutzung, rechtsseitig auch Wald, linksseitig Einzelgehöft

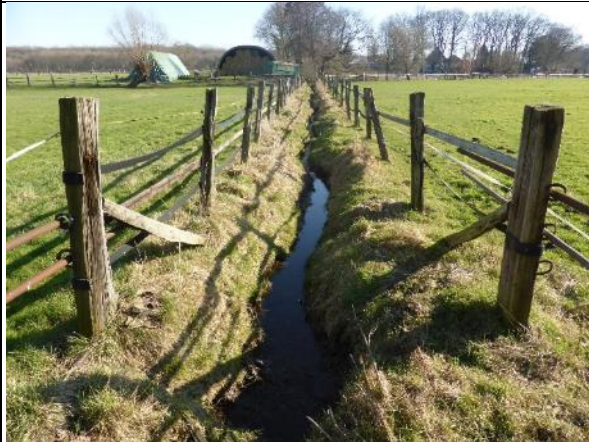
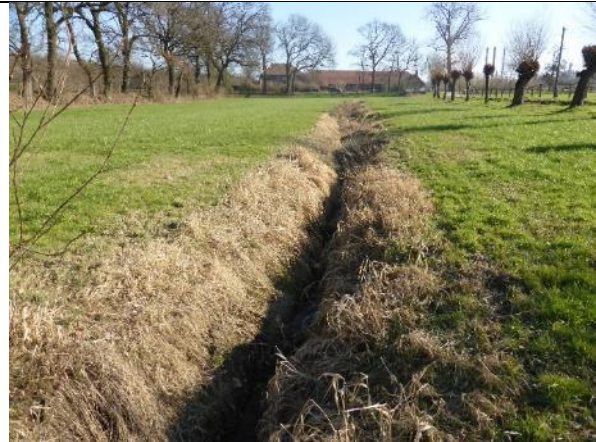
**Stat.: 0+000 – 1+000**

Geradlinig bis gestreckter Gewässerverlauf mit mäßig bis tief eingeschnittenem teils verfallendem Regelprofil, im Oberlauf trocken, naturnahe Ufer- und Sohlstrukturen fehlen, einige Querbauwerke, im Umfeld überwiegend landwirtschaftliche Nutzung, linksseitig Einzelgehöft

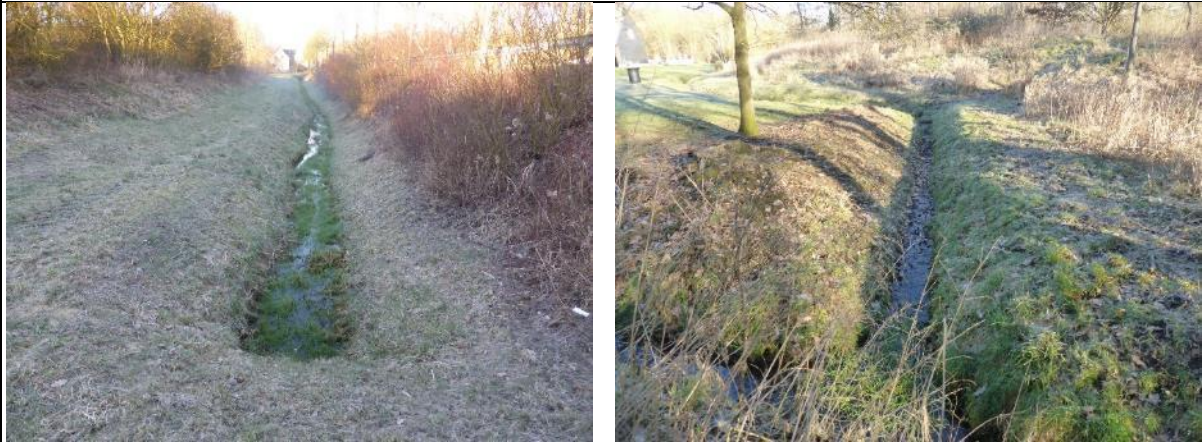
Stat.: 0+000 – 0+295

Geradlinig bis gestreckter Gewässerverlauf (Straßenrandgraben) in einem tief eingeschnittenem Regelprofil, naturnahe Sohl- und Uferstrukturen fehlen überwiegend, zwei Querbauwerke, linkseitig Einleitung, Umfeld linksseitig Altendorferstraße und Privatgarten, rechtsseitig Brache

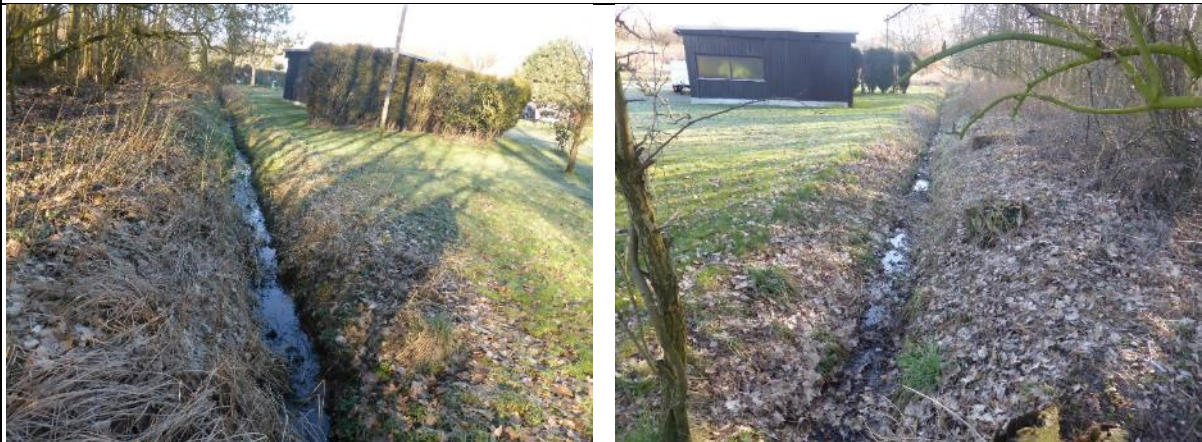
Stat.: 0+295 – 0+370

Gestreckter Gewässerabschnitt in einem eingeschnittenem Regelprofil, naturnahe Sohl- und Uferstrukturen fehlen, Umfeld linksseitig Privatgarten, rechtsseitig Wald

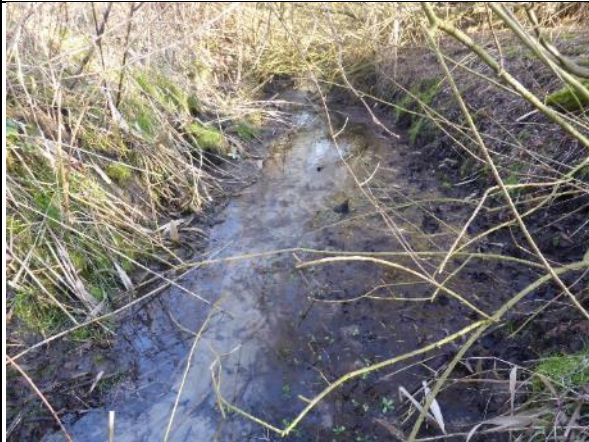
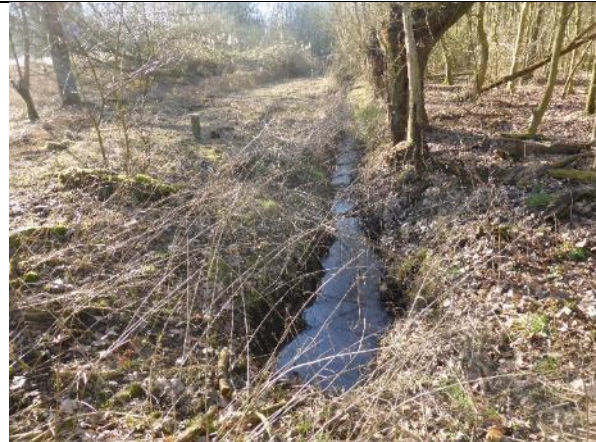
**Stat.: 0+000 – 0+175**

Gestreckt bis schwach geschwungener Gewässerverlauf mit einem mäßig bis tief eingeschnittenem verfallenem Regelprofil, abschnittsweise naturnahe Ufer- und Sohlstrukturen vorhanden, Anbindung an den Rapphoffs Mühlenbach (Vorflut) verrohrt, Oberlauf ab Stat. 0+175 entkoppelt, ab hier Gewässer stark verockert, im Umfeld Brachfläche und Wald

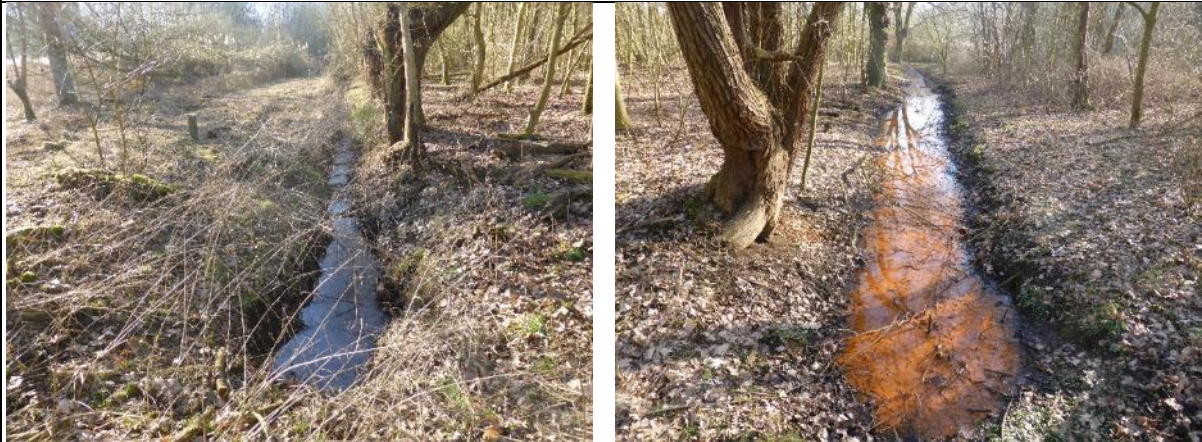
**Stat.: 0+175 – 0+280**

Gestreckter Gewässerabschnitt mit einem mäßig eingeschnittenem verfallenem Regelprofil, bei Stat. 0+175 von unterhalb liegendem Abschnitt entkoppelt, Abschnitt stark verockert, im Umfeld Brachfläche und Wald, rechtseitig Halde

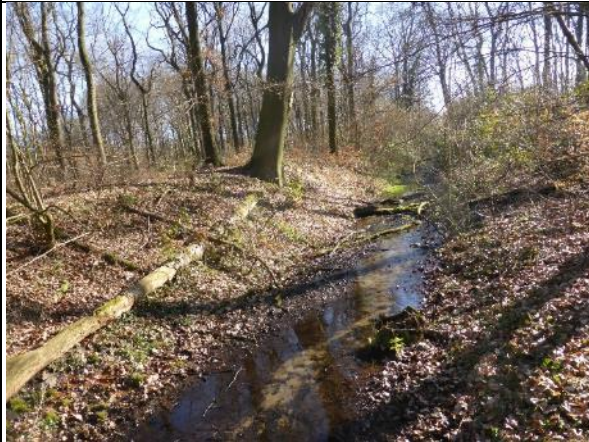
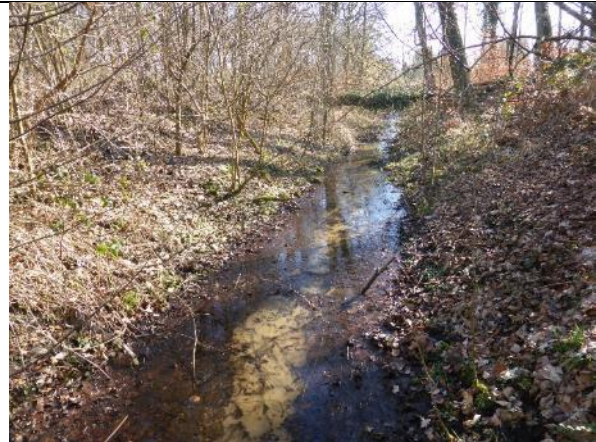
**Stat.: 0+000 – 0+160**

Schwach gewundener Gewässerverlauf in einem tiefen verfallenem Regelprofil, naturnahe Sohl- und Uferstrukturen, naturnahes Sohlsubstrat, Anbindung an den Rapphoffs Mühlenbach (Vorflut) verrohrt, im Umfeld lebensraumtypischer Wald

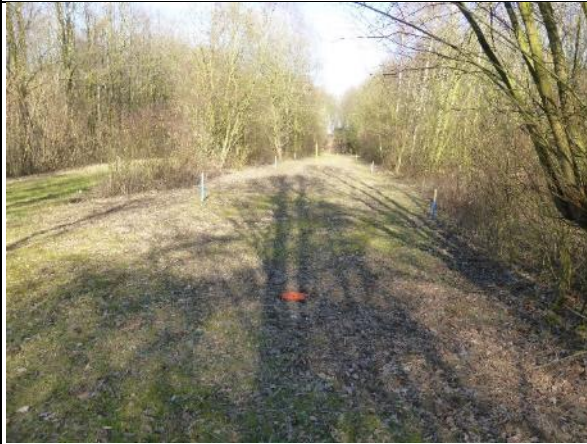
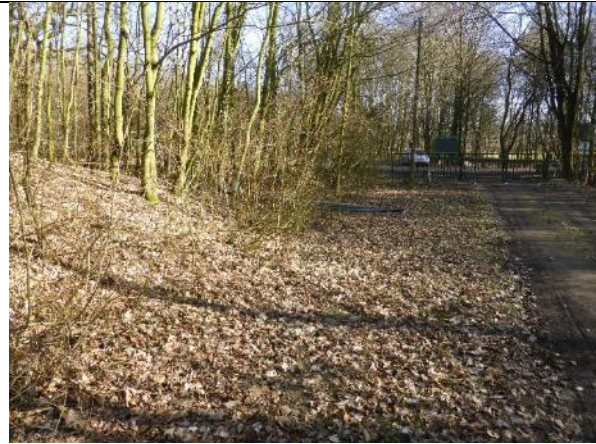
**Stat.: 0+000 – 0+210**

Vollständig verrohrter Abschnitt, im Umfeld überwiegend lebensraumtypischer Wald

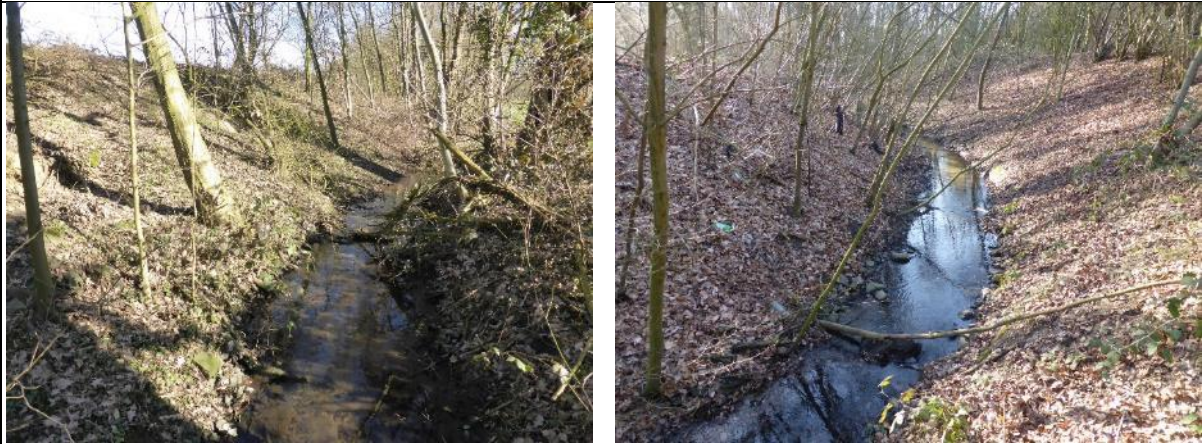
**Stat.: 0+210 – 1+015**

Überwiegend gestreckt bis schwach geschwungener Gewässerlauf, teils in einem flachen bis mäßig tiefen annähernden Naturprofil, mündet in Regenrückhaltebecken, abschnittsweise naturnahe Sohl- und Uferstrukturen, vereinzelt Sohl- und Uferverbau, einige Querbauwerke, im Umfeld überwiegend lebensraumtypischer Wald, abschnittsweise landwirtschaftliche Flächen, im Oberlauf rechtsseitig Weg

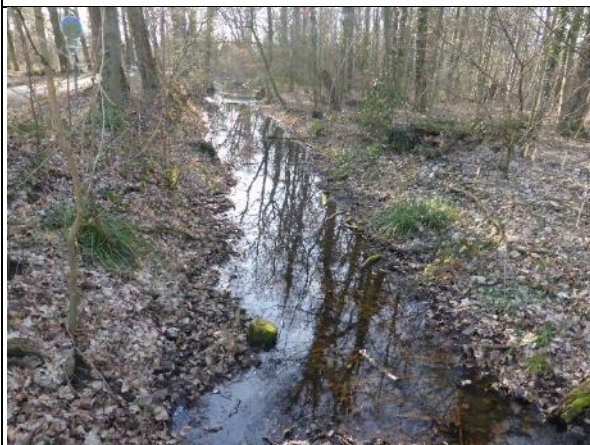
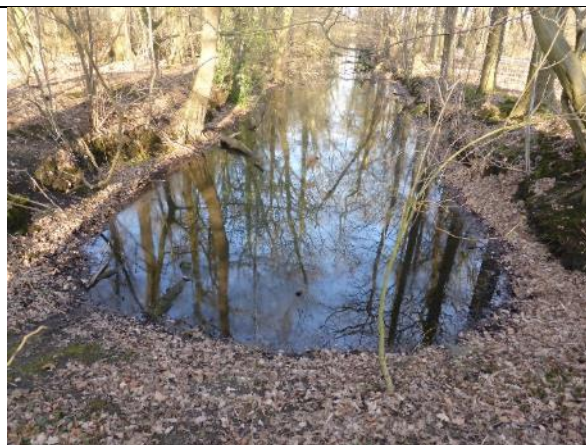
**Stat.: 0+000 – 0+200**

Gestreckter Gewässerverlauf in einem mäßig tiefen verfallenem Regelprofil, Sohle vollständig aus Organik (Falllaub, Totholz) bestehend, kaum Fließgeschwindigkeit, im Umfeld lebensraumtypischer Wald, rechtsseitig Weg

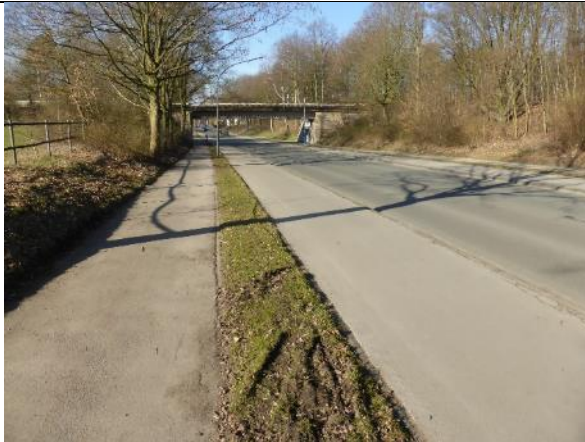
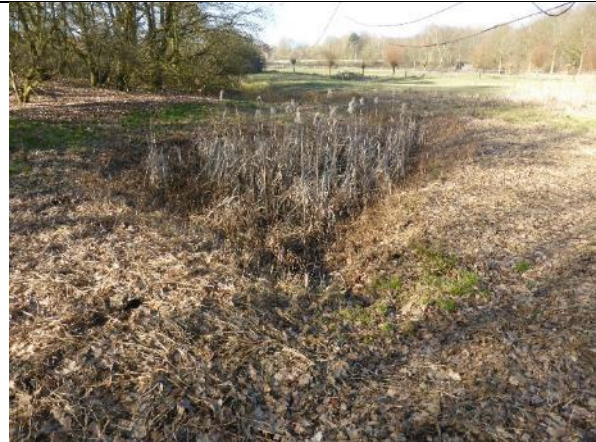
**Stat.: 0+000 – 0+800**

Zwischen Stat. 0+000 und 0+400 vollständig verrohrt, oberhalb trockener gestreckt bis schwach geschwungener, strukturarmer Gewässerabschnitt mit einem unregelmäßigen überwiegend flachen Profil, im Hauptschluss befinden sich zwei angelegte Blenken mit Stillwasserpflanzen, die Ufer sind nahezu gehölzfrei, im Umfeld überwiegend Grünland, linksseitig auch Wald

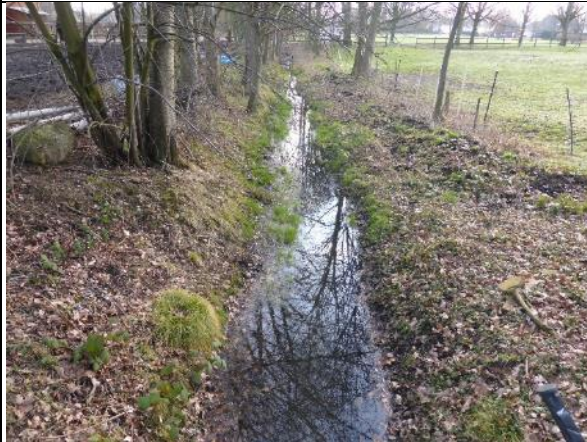
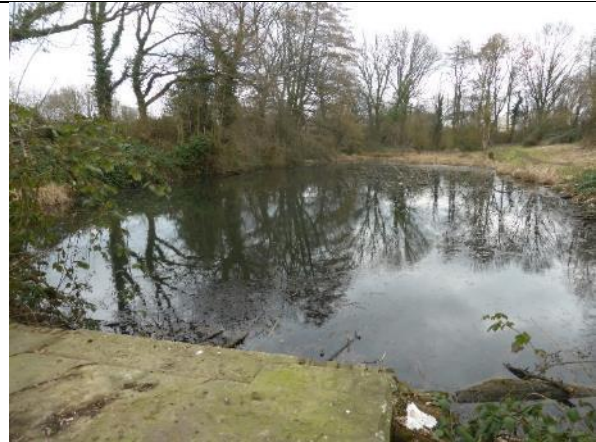
**Stat.: 0+000 – 0+660**

Geradlinig bis gestrecktes Gewässer, strukturarm in einem Regelprofil verlaufend, mehrere Durchlässe, ein Teich im Hauptschluss, im Umfeld überwiegend landwirtschaftliche Flächen, linksseitig auch Wald, rechtsseitig Einzelgehöft, im Unterlauf Schrebergarten am Gewässer,

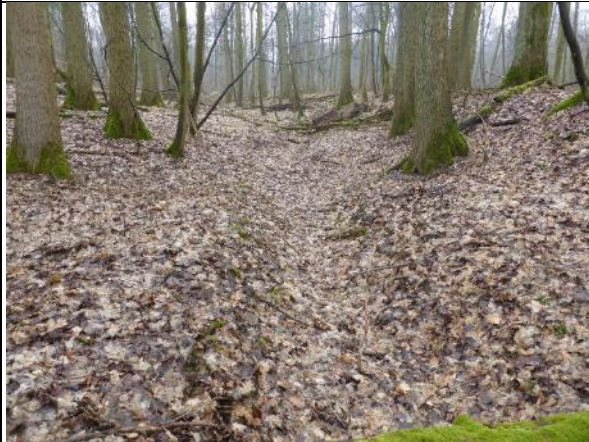
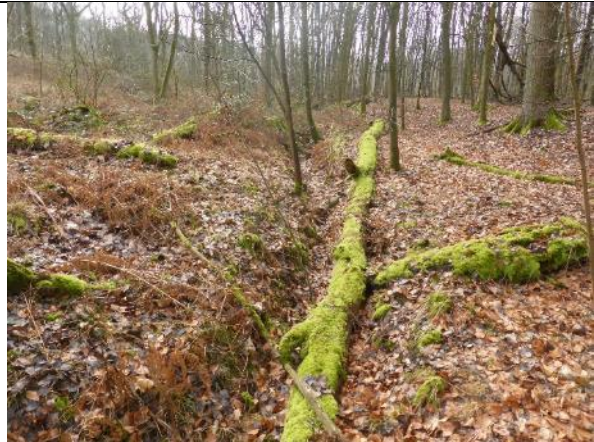
**Stat.: 0+000 – 0+680**

Schwach bis mäßig geschwungene Gewässerabschnitte, überwiegend im Naturprofil mit vielen Ufer- und Sohlstrukturen, einige Querbauwerke, im Umfeld überwiegend lebensraumtypischer Wald, im Oberlauf Adlerfarn, Gewässer vollständig trocken

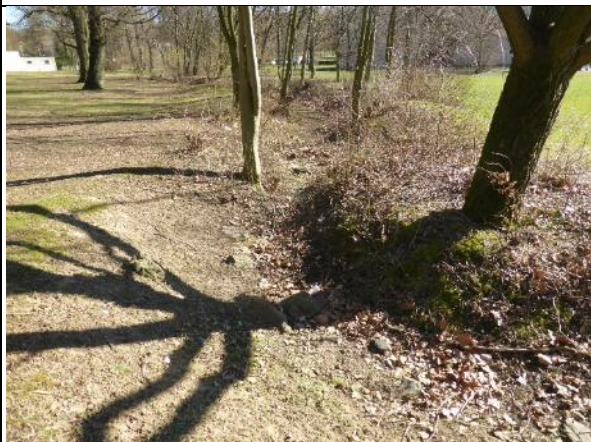
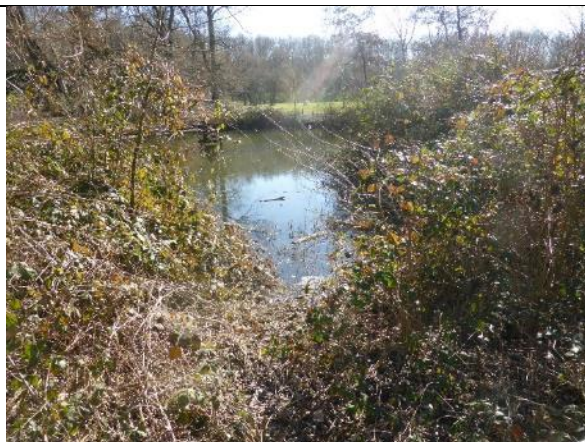
**Stat.: 0+000 – 0+170**

Schwach bis mäßig geschwungener Gewässerabschnitt in einem flachen Profil innerhalb der Grünanlage einer Schule, trocken, vereinzelt Sohl- und Uferstrukturen, Ursprung des Gewässers ist ein oberhalb liegender Teich der ab einem gewissen Wasserstand das Gewässer bespannt, keine natürliche Quelle, einige Durchlässe, Umfeld überwiegend durch Grünanlage der Schule geprägt, teils rechtsseitig Weg/Straße,

Aufgrund Degradationsstrecke (>50m verrohrt) nicht als funktionsfähiger Baustein im Gewässerverbund zu entwickeln, temporäre Wasserführung verursacht voraussichtlich keine nachteiligen Auswirkungen auf den Oberflächenwasserkörper in Form von stofflicher Belastung und Feinmaterialeintrag, daher kein Entwicklungsbedarf für Zielerreichung nach WRRL notwendig, Herausnahme aus dem Gewässerverbund, Entwicklung als Landschaftsbestandteil anzustreben, konkrete Ausgestaltung im Einzelfall landschaftspflegerisch zu erörtern

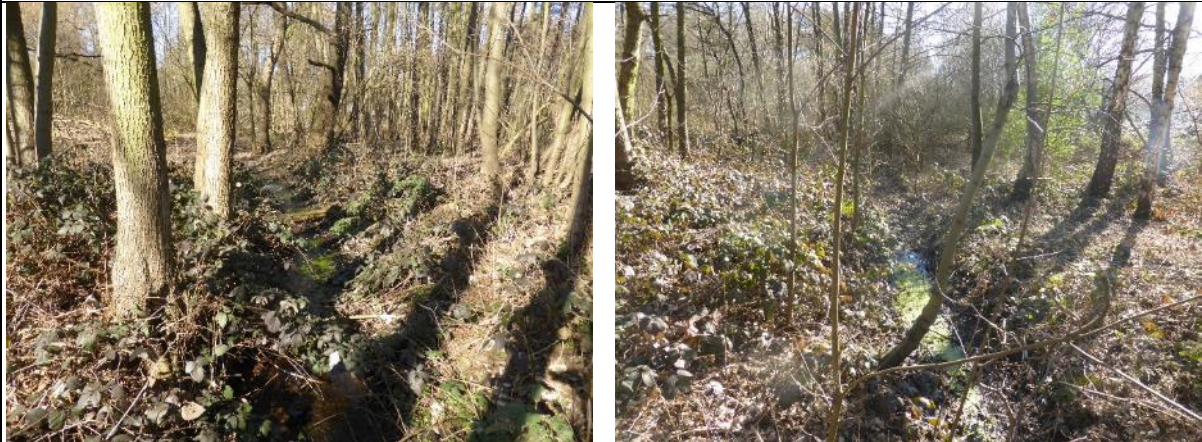
**Stat.: 0+000 – 0+275**

Gestreckt bis schwach geschwungene Gewässerabschnitte im Naturschutzgebiet Ziegenwiese (GE-007) in einem flachen bis mäßig eingetieften Profil, abschnittsweise versumpft, Bachlauf weist stellenweise Wasserlinsenvegetation und Bachröhricht auf, unterhalb verrohrt, direktes Umfeld bewaldet, angrenzend Gartengrundstücke

Naturnaher Gewässerabschnitt mit eigendynamischer Entwicklung in nutzungsfreier Aue; optimierte ökologische Durchgängigkeit. Erhaltung eines störungsarmen, versumpften Bachtälchens im Siedlungsbereich mit Erlenbruchwald-Fragmenten, Grauweiden-Gebüsch, Röhrichtbeständen, Seggenriedern und naturnahen Kleingewässern als Trittstein- und Refugialbiotop für viele Tier- und Pflanzenarten, u.a. für Amphibien und Libellen (Schutzziele Naturschutzgebiet Ziegenwiese GE-007)

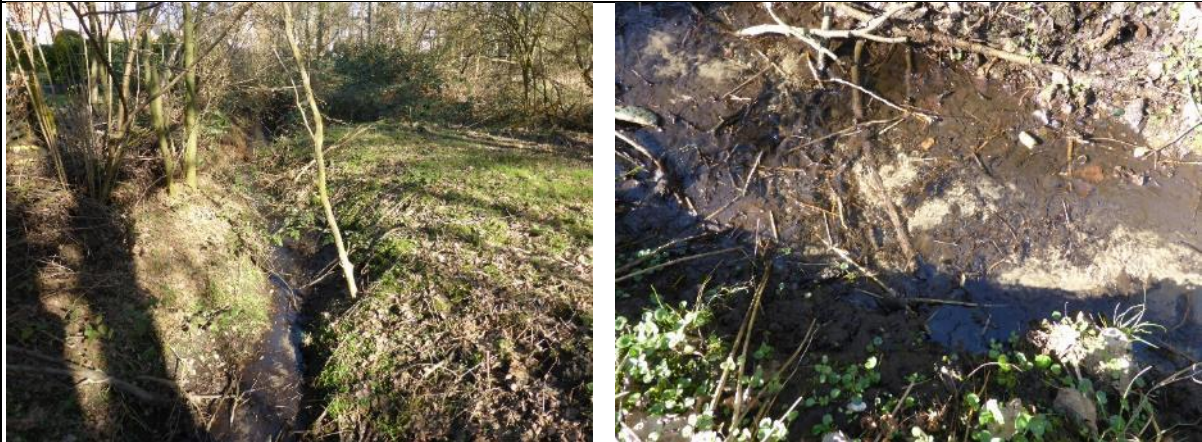
**Stat.: 0+000 – 0+070**

Gestreckt bis schwach geschwungener Gewässerabschnitt in einem verfallenem Regelprofil, Ufergehölze fehlen, naturnahe Sohlstrukturen, ober- und unterhalb verrohrt, Umfeld linksseitig bewaldet, rechtsseitig Privatgärten

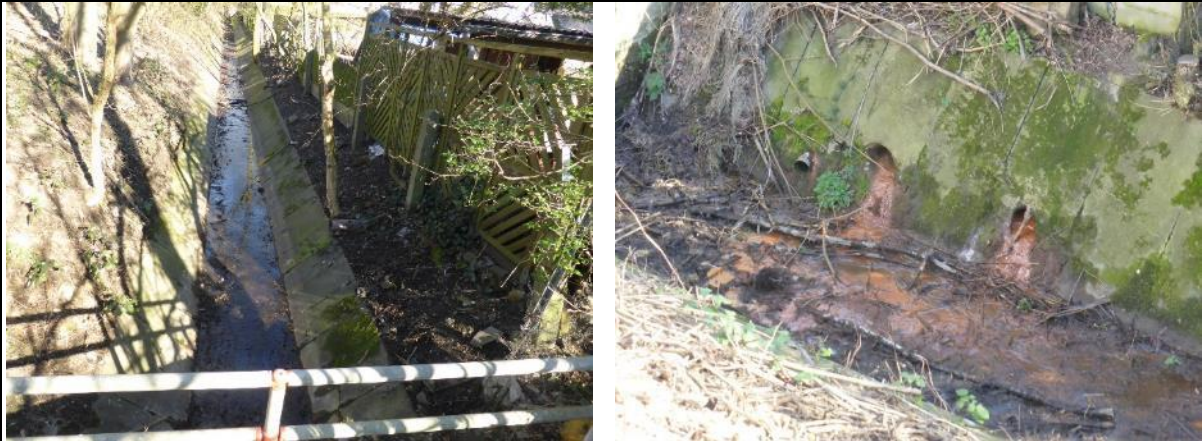
Stat.: 0+000 – 0+077

Geradliniger Gewässerabschnitt in einem tief eingeschnittenem Regelprofil, vollständiger Sohl- und Uferverbau mit Betonschalen, keine Uferstrukturen, Substratauflage auf Betonschalen mit geringer Sohlstruktur, abschnittsweise verockert, Ufergehölze fehlen vollständig, linksseitig viele Einleitungen, ober- und unterhalb verrohrt, Umfeld Bebauung mit linksseitig Gärten

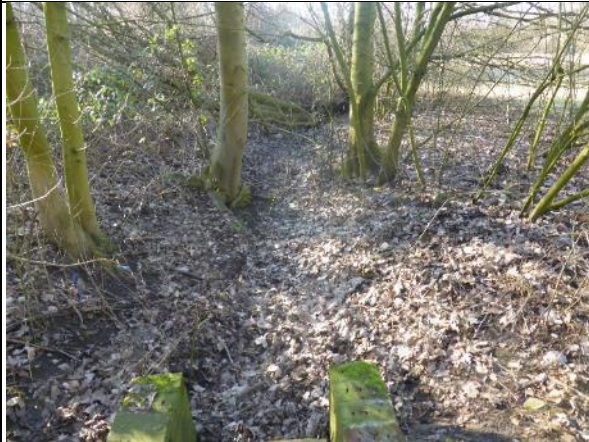
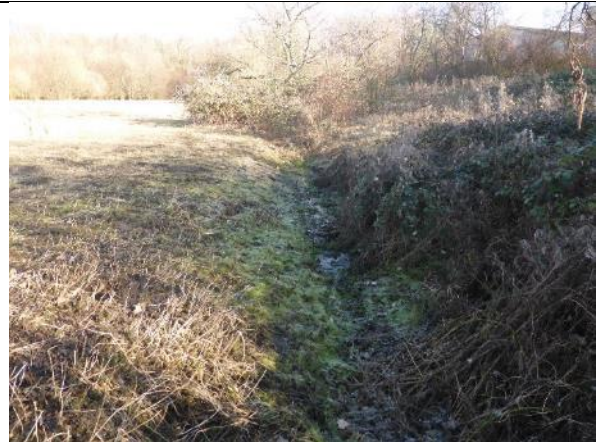
Stat.: 0+000 – 0+103

Gestreckter Gewässerverlauf in einem mäßig tief eingeschnittenem verfallendem Regelprofil, keine naturnahen Sohl- und Uferstrukturen, ober- und unterhalb verrohrt, Gewässer trocken, vereinzelt Restpools, im Umfeld Parkanlage, rechtsseitig Weg

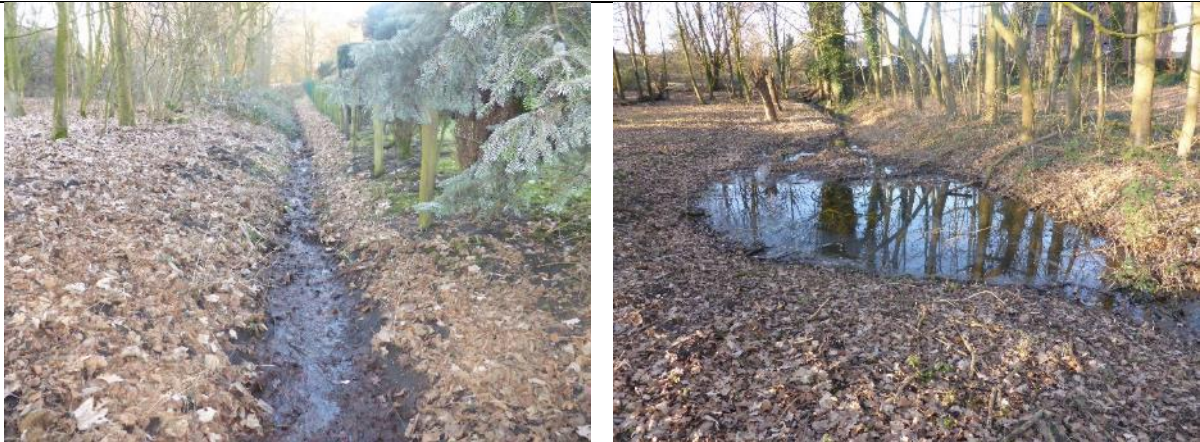
**Stat.: 0+000 – 0+470**

Gestreckt bis mäßig geschwungener Gewässerverlauf, punktuell naturnahe Sohl- und Uferstrukturen, Laufentwicklung und Beweglichkeit durch Profilmform abschnittsweise eingeschränkt, mehrere Querbauwerke, punktuell Gartenabfälle, im Umfeld überwiegend eingezäunter Naturbereich aus Rasenfläche mit Baumbestand, kleinräumig rechtsseitig Waldflächen, linksseitig Gärten, oberhalb der Bahntrasse linksseitig Weg, rechtsseitig landwirtschaftliche Fläche, Quellgebiet als Regenrückhaltebecken ausgebildet, nach unterhalb verrohrt, steht vermutlich in Verbindung zum Graben an der Buschgrundstraße,

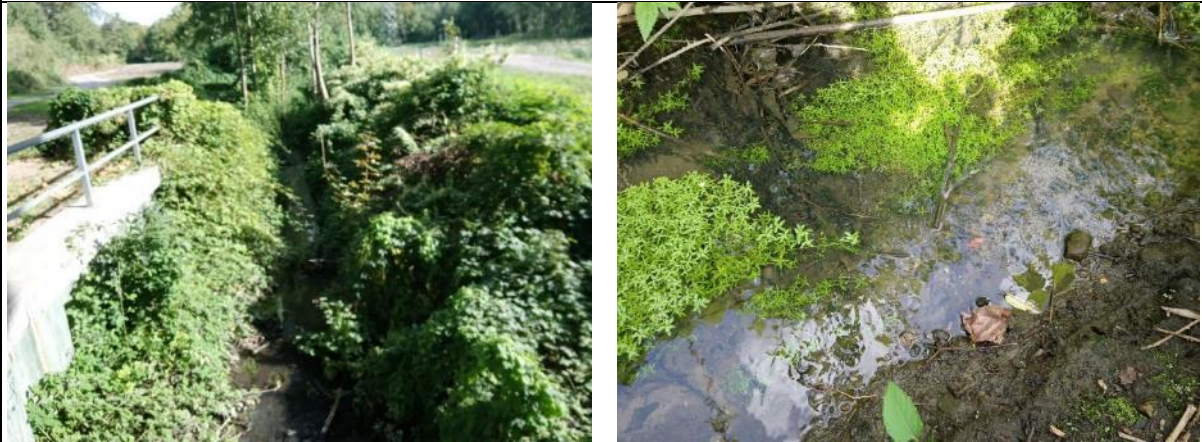
**Stat.: 0+000 – 0+543**

Gestreckter Gewässerverlauf in einem tiefen Regelprofil, abschnittsweise naturnahe Sohlstrukturen, Ufer überwiegend Gehölzfrei, abschnittsweise Sohl- und Uferverbau, teils länger verrohrt, beidseitig starkes Neophytenaufkommen, oberhalb Regenrückhaltebecken auf Betriebsgelände, im Umfeld Regenrückhaltebecken, Gehölzbestände, geschotterte Verkehrsfläche, landwirtschaftliche Nutzflächen, Betriebsgelände,

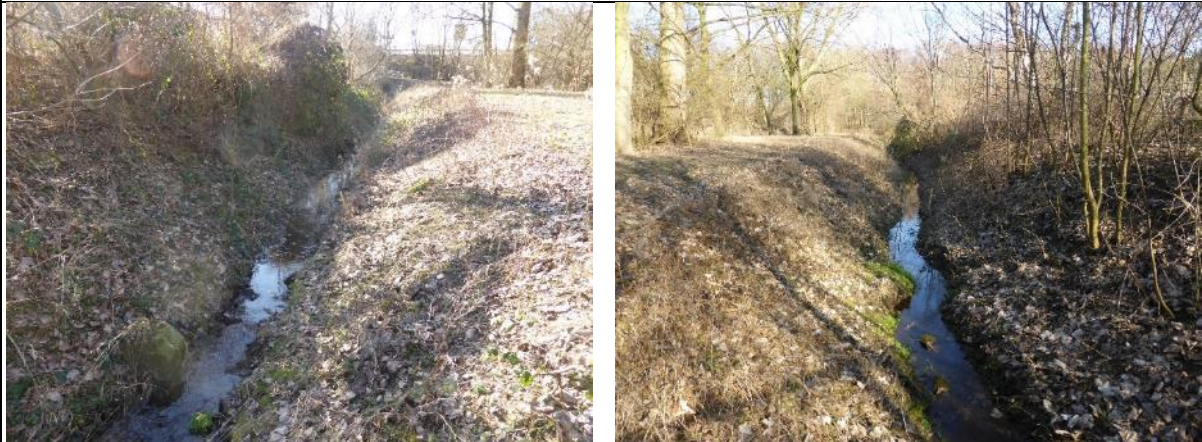
**Stat.: 0+000 – 0+538**

Gestreckt bis schwach geschwungener Gewässerlauf, teils in einem mäßig tiefen technischem Regelprofil, teils in einem flachen Profil innerhalb eines Regenrückhaltebeckens verlaufend, oberhalb der A52 tief eingeschnitten in einem annähernden Naturprofil, im Oberlauf naturnahe Sohl- und Uferstrukturen, zwei längere Verrohrungen, im Umfeld isoliertes Wäldchen, A52, Kläranlage, Sukzessionsflächen
