Gewässergüteuntersuchung in einem Teil des Emschereinzugsgebietes in Gelsenkirchen und Entwicklung eines Maßnahmenprogramms zur Erreichung des guten ökologischen und chemischen Zustands

Planungsbüro Koenzen – Wasser und Landschaft

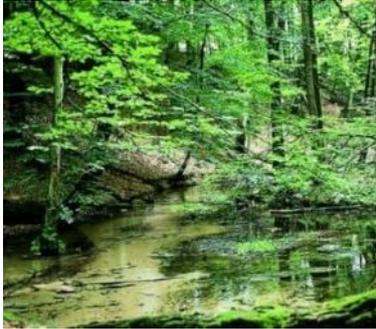
<p>Abbildung 2-1: LUA Merkblatt 36 – Das sandgeprägte Fließgewässer der Sander und sandigen Aufschüttungen</p>	<ul style="list-style-type: none"> - überwiegend sandige Sohle - nährstoffarmes, klares Wasser - Prall- und Gleithänge - mäandrierend - flach - Tiefenrinnen, Sandbänke, Kolke - lebhaftes Verlagerung - krautarmer Traubeneichen-Erlen-Eschenwald oder Eichen-Hainbuchenwald <p>LUA Merkblatt 36 – Das sandgeprägte Fließgewässer der Sander und sandigen Aufschüttungen</p>
<p>Typ 18</p>

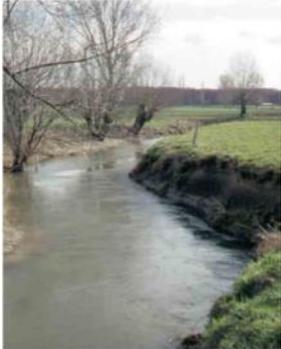
<p>Abbildung 2-2: LUA Merkblatt 36 – Lehmgeprägter Fluss des Tieflandes</p>	<ul style="list-style-type: none"> - überwiegend kohäsive Sedimente, teils Kies und Sand - gewunden bis mäandrierend - tief - nährstoffreiches Wasser - langsame laterale Verlagerung - Stieleichen-Hainbuchenwald, Au- und Bruchwald <p>LUA Merkblatt 36 – Lehmgeprägter Fluss des Tieflandes</p>

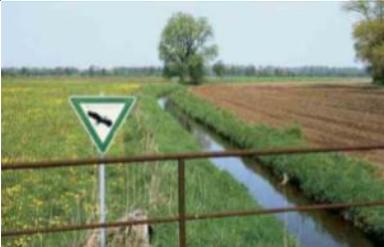
<p>Abbildung 2-3: LUA Merkblatt 36 – Fließgewässer der Niederungen</p>	<ul style="list-style-type: none"> - In naturnaher Ausprägung nicht mehr vorhanden - Substrate je nach Niederungsgebiet - Organisch geprägt: bräunlich gefärbtes Wasser - Keine Talform - Tief, wechselnde Fließtiefe - Erlen-Auenwald, Erlenbruchwald, Eichen-

LAWA-Typ	Referenzbild	Kurzbeschreibung
		Ulmenwald, Röhrichte, Großseggenbestände - Ausuferungen bei jedem Hochwasser - Nur als Bach LUA Merkblatt 36 – Fließgewässer der Niederungen

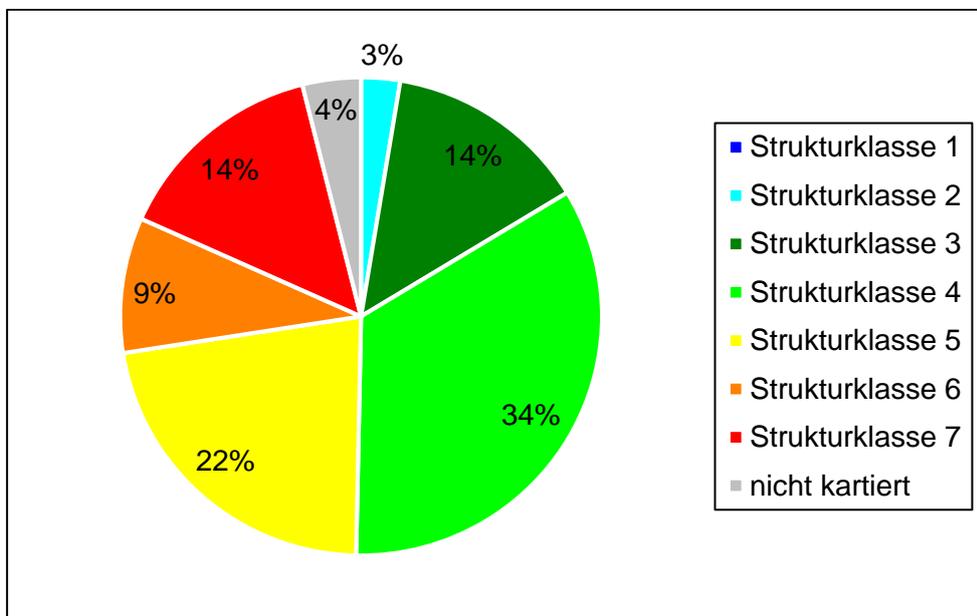
Das nachfolgende Diagramm (Abbildung 3-1) zeigt den Gesamtüberblick der 1-bändrigen Gesamtbewertung der einzelnen Gewässerstrukturklassen aller erfassten Gewässer des vorliegenden Gewässergüteberichtes.

Abbildung 3-1: Gesamtüberblick der Gewässerstruktur des Springbachsystems und der Zuläufe des Holzbaches

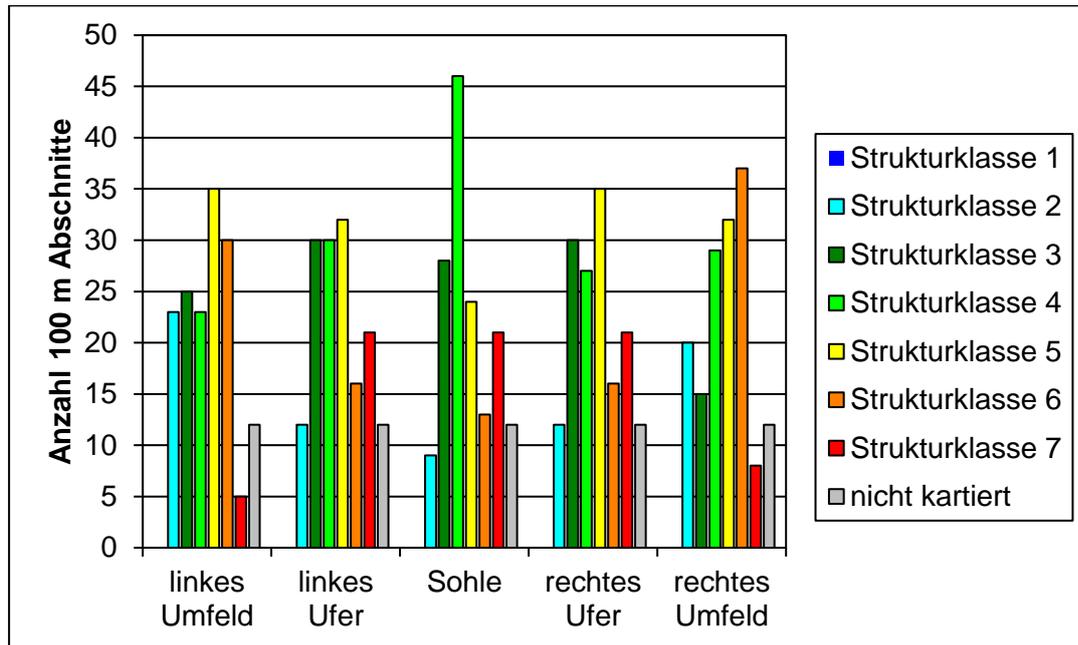
Abbildung 3-2: Gesamtüberblick der Gewässerstruktur des Springbachsystems und der Zuläufe des Holzbaches bezüglich der 5-bändrigen Darstellung

Der entsprechend hohe Anteil an weitgehend degradierten Sohl- und Uferstrukturen in Verbindung mit Eintiefungen sowie Begradigungen lässt sich auf die vornehmliche Nutzung eines Großteils der Gewässer zur Entwässerung oder deren Verlegung zur Nutzung der Aue zurückführen, so dass oftmals strukturierende Elemente nicht oder nur in Ansätzen vorliegen.

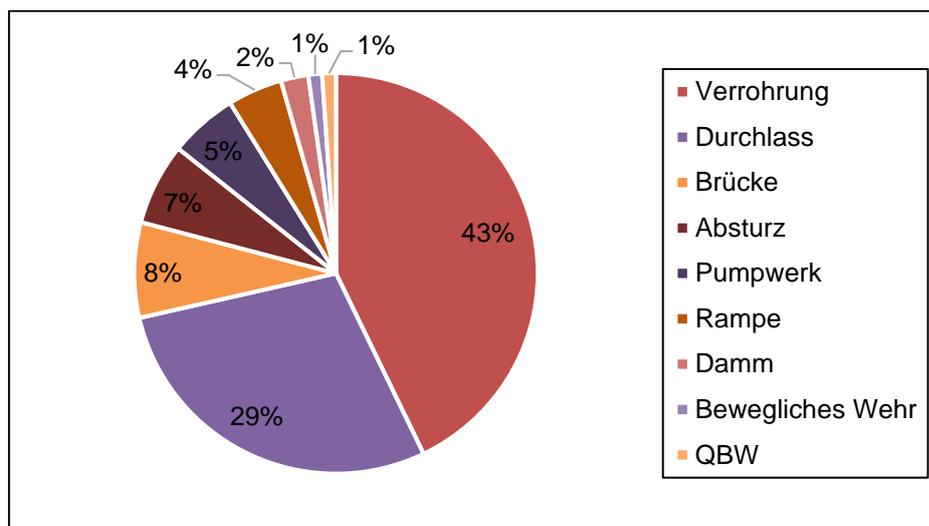
Das nachfolgende Kreisdiagramm der Abbildung 3-3 zeigt die prozentuale Verteilung der unterschiedlichen Querbauwerksarten, welche bei der Kartierung aufgenommen wurden.

Abbildung 3-3: Prozentuale Verteilung der Querbauwerke

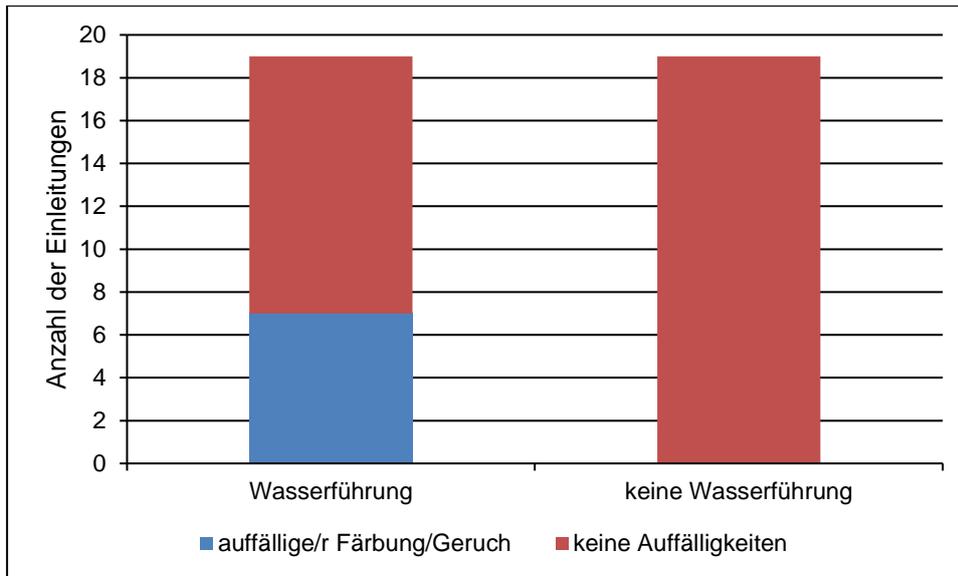
Abbildung 3-4: Einleitungen mit Angabe zur Wasserführung unter Angabe des Anteils mit auffälliger Färbung und/oder auffälligem Geruch

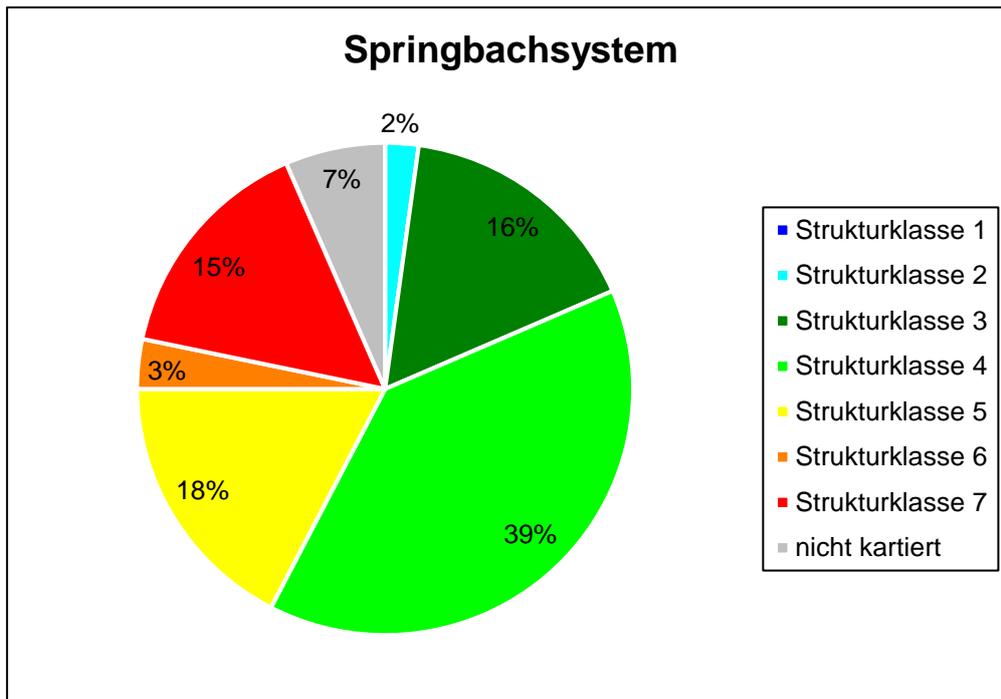
In der nachfolgenden Abbildung 4-2 ist die Verteilung der Strukturklassen (Gesamtbewertung) dargestellt. 75 % der Gewässerstrecken des Springbachsystems weisen eine Strukturklasse von 4 und schlechter auf. 7% wurden nicht kartiert, da es sich um verkürzte Oberläufe des Knabenbachs sowie des Baches 33 handelt. Das Gewässersystem ist hydromorphologisch als deutlich bis vollständig verändert einzustufen.

Abbildung 4-2: Springbachsystem – Verteilung der Gewässerstrukturklassen, gesamt

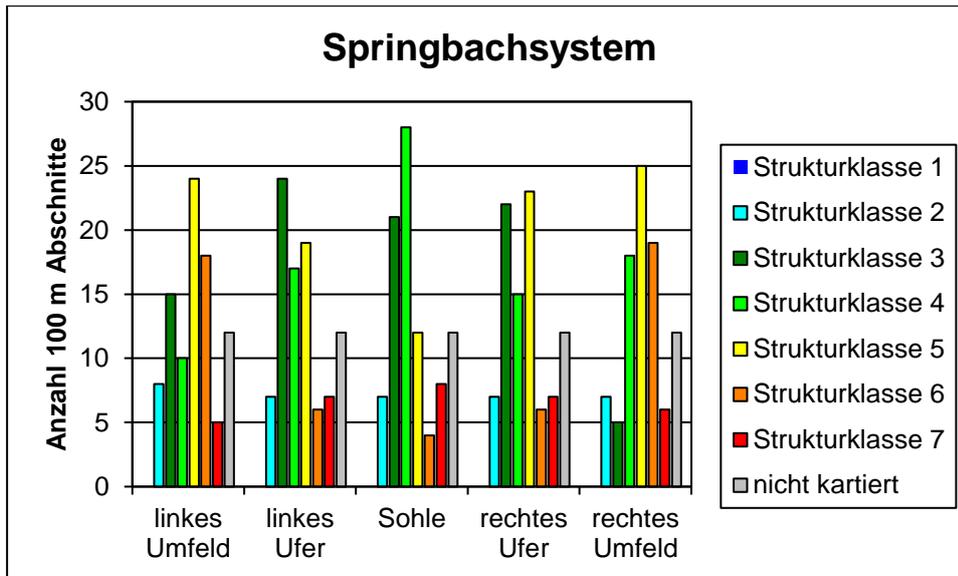
In der folgenden Abbildung 4-3 erfolgt eine differenzierte Betrachtung der Gewässerabschnitte anhand der einzelnen Parameter Sohle, Ufer und Umfeld, welche auf der Gewässerstrukturkarte in Anhang A – Hydromorphologische Verhältnisse als bändrige Darstellung wiedergegeben ist.

Abbildung 4-3: Springbachsystem – Verteilung der Gewässerstrukturklassen Sohle/Ufer/Umfeld

Uferstrukturen mit Bewertungen als gering oder mäßig verändert lagen vermehrt in den Gewässern Börnchenbach, Knabenbach, Leither Mühlenbach und Springbach vor. Der erhöhte Anteil an Bewertungen des Umfeldes als sehr stark verändert basiert vornehmlich auf landwirtschaftlicher Nutzung, Umfeldbelastungen in der Form von Verkehrsflächen oder gewässerstrukturenschädlichen Anlagen sowie Bebauungen.

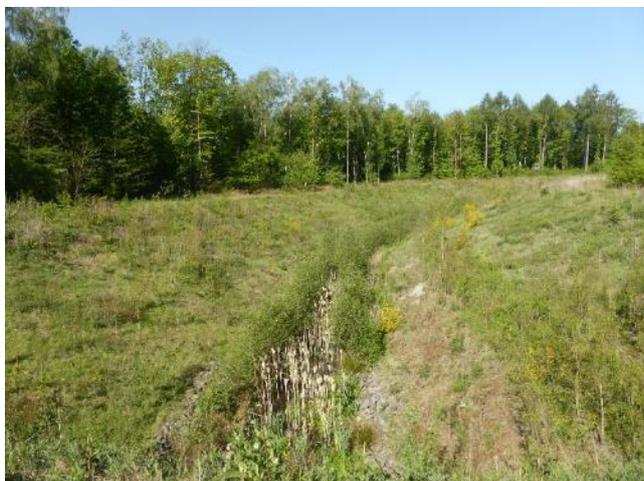
Einen Eindruck der Probestrecke vermittelt Abbildung 4-4. Bei der Befischung der Probestrecke des Springbachs ließen sich keine Fische feststellen. Es ist anzunehmen, dass vor allem das zeitweise Trockenfallen des Gewässers dafür verantwortlich ist. Zudem ist die Durchgängigkeit durch die Verrohrung zwischen den Stat. km 0+700 und 1+300 beeinträchtigt. Strukturell sind abschnittsweise geeignete Habitate vorhanden; jedoch ist nach dem Gewässerausbau aufgrund fehlender Eigendynamik bisher noch keine ausreichende Ausstattung entstanden.

Abbildung 4-4: Probestrecke Springbach (GE_33)

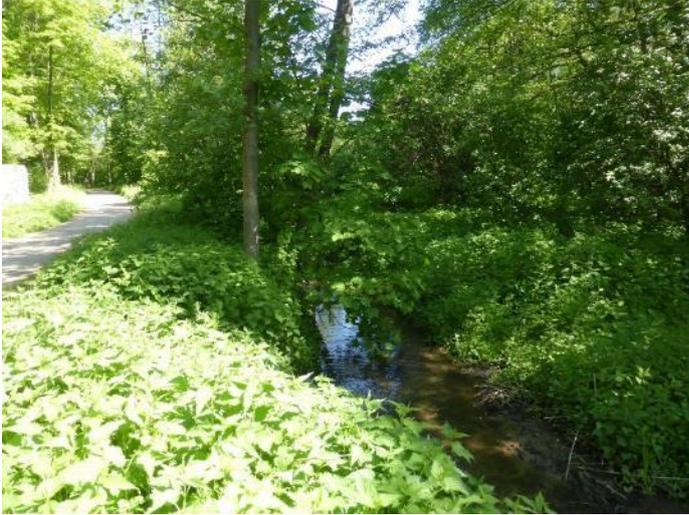
Darüber hinaus könnte das Trockenfallen des Gewässersystems in den Jahren 2018 und 2019 die Biozönose beeinträchtigt haben (Herr Gersdorf, persönlich 07.05.2020).

Abbildung 4-5: Probestrecke Leither Mühlenbach (GE_34)

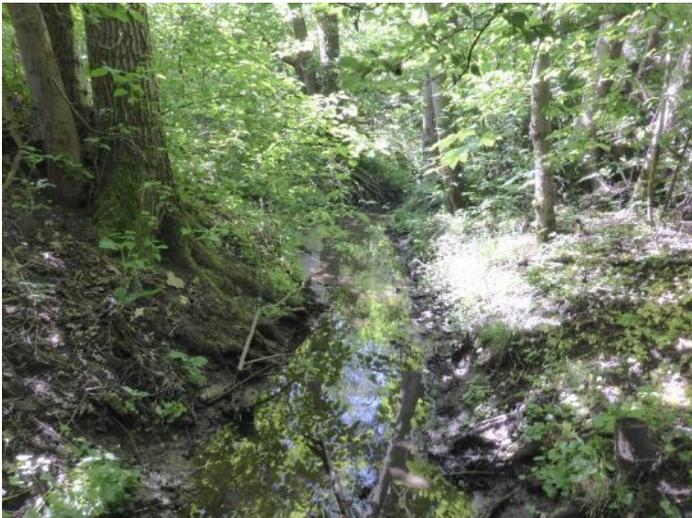
Einen Eindruck der Probestrecke vermittelt Abbildung 4-6. Bei der Befischung der Probestrecke des Knabenbachs ließen sich keine Fische feststellen. Eine potenzielle Belastung der Fischfauna ist demnach nicht auszuschließen. Wie auch beim Leither Mühlenbach könnte das Trockenfallen der Gewässer in den Jahren 2018 und 2019 (Herr Gersdorf, persönlich 07.05.2020) neben der fehlenden Durchgängigkeit im Gewässersystem ursächlich sein. Strukturell sind Ansätze geeigneter Habitats erkennbar.

Abbildung 4-6: Probestrecke Knabenbach (GE_35)

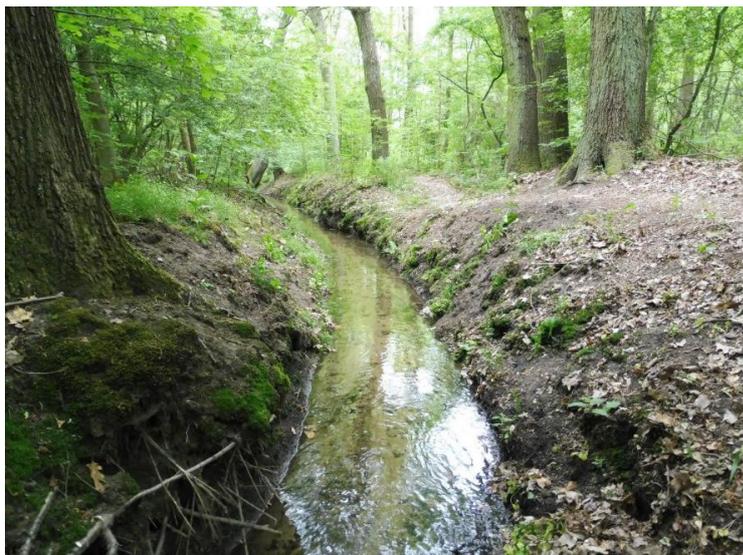
Die Probestelle GE_17 (Abbildung 4-7) am Knabenbach liegt zwischen den Stationierungen 1+000 und 1+100. Zwischen den Stationierungen 0+175 und 1+140 bildet der Knabenbach eine durch Bergsenkung bedingte Rücklaufstrecke. Über ein Pumpwerk wird das rücklaufende Wasser dem eigentlichen Bachlauf wieder zugeführt (vgl. Probestelle GE_19).

Abbildung 4-7: Die Probestelle GE_17 am Knabenbach (Rücklaufstrecke) [Breite: 120 cm, Tiefe: 5 - 10 cm].

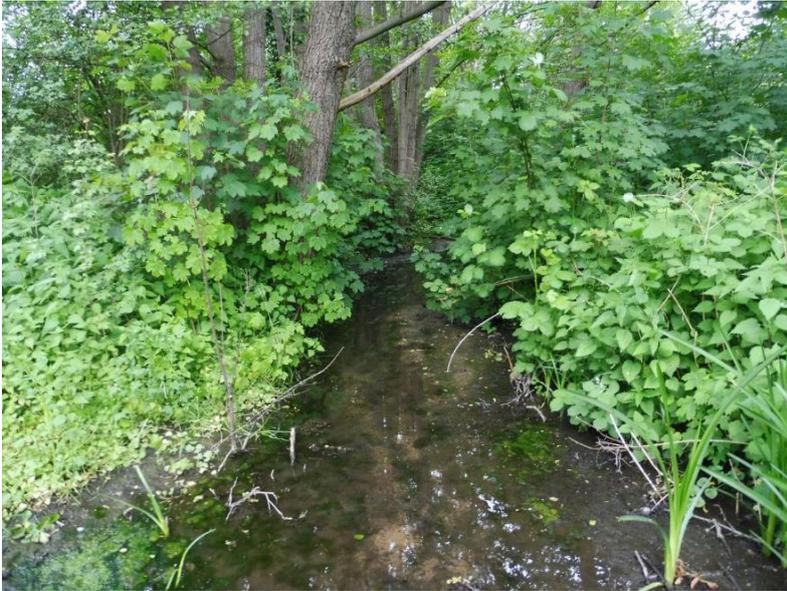
Etwa bei Stationierung 0+175 befindet sich eine Einleitung, über die in regelmäßigen Abständen Wasser aus der Rücklaufstrecke (vgl. Probestelle GE_17) wieder in den Bach gepumpt wird, so dass es zu unterschiedlichen Abflüssen im Gewässer kommt.

Abbildung 4-8: Die Probestelle GE_19 am Knabenbach [Breite: 120 - 250 cm, Tiefe: 10 - 20 (25) cm].

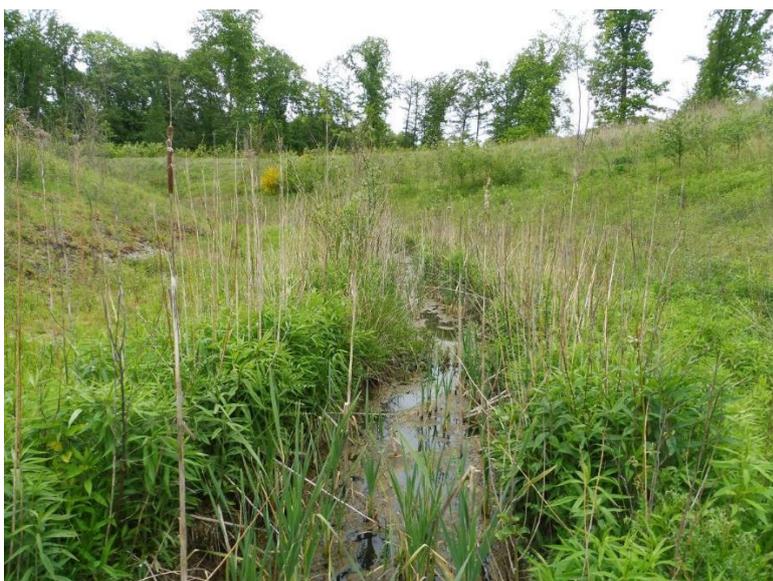
Im Bereich der Probestelle GE_18 wurde der Springbach im Jahr 2016 naturnah umgebaut; das Gewässer durchfließt seitdem ein völlig neues, tief eingeschnittenes Gewässerbett. Der neue Gewässerabschnitt (Abbildung 4-9) weist eine geringe Breiten- und Tiefenvarianz auf. Das Wasser steht bzw. fließt nur langsam, woraus sich eine sehr geringe Strömungsdiversität ergibt.

Abbildung 4-9: Die Probestelle GE_18 am Springbach [Breite: ca. 120 cm, Tiefe: ca. 15 - 20 (40) cm mit teilweise tieferen Stellen].

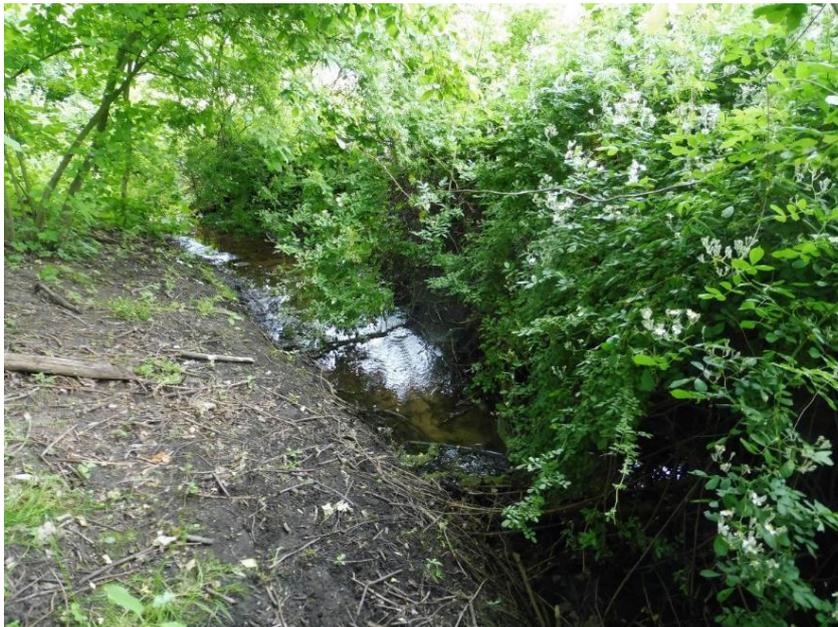
Die Umgebung ist anthropogen überprägt. Am linken Ufer erstreckt sich ein Golfplatz mit der hierfür üblichen Begrünung. Entlang des rechten Ufers verläuft ein breiter Wirtschaftsweg mit angrenzendem Sportplatz. Zwischen Weg und Gewässer stockt ein ca. 6 m breiter Gehölzstreifen mit verschiedenen heimischen und nicht-heimischen Laubbaumarten (wie Roteichen, *Quercus rubra*). Im Unterwuchs bilden diverse Sträucher und Junggehölze ein mehr oder weniger dichtes Gestrüpp; eine ausgeprägte Krautschicht besteht entlang des Weges aus einer, vor allem aus Nitrophyten gebildeten Ruderalflur; im Uferbereich finden sich Feuchtigkeit liebende Pflanzen, wie Scharbockskraut (*Ranunculus ficaria*). Die niedrigen Böschungen weisen Abbruchkanten auf.

Abbildung 4-10: Die Probestelle am Leither Mühlenbach (GE_20) [Breite: 100 - 150 cm, Tiefe: wenige cm].

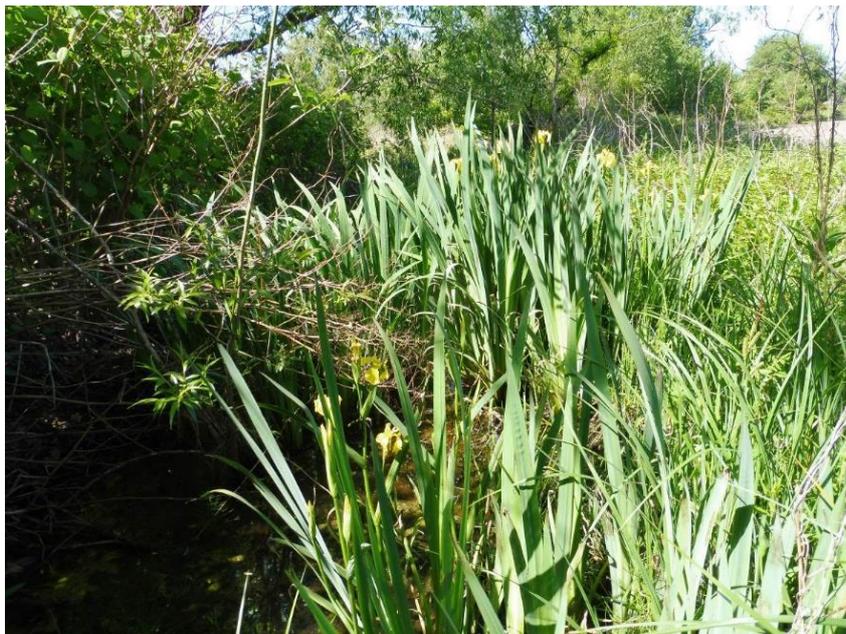
Allein der Fund von über 650 Mückenlarven aus der *Chironomus riparius*-Gruppe, die stark belastete Gewässer besiedeln (Schmedtje 1996), ist bereits kennzeichnend für den ökologischen Zustand der Probestelle GE_21. Weitere Hinweise liefern das Auftreten der Wasserassel (*Asellus aquaticus*) und eine hohe Besiedlungsdichte der Würmer. Die Wasserassel besiedelt strömungsarme Bereiche; sie kommt auch in Gewässern mit niedrigen Sauerstoffkonzentrationen und bei starker organischer Verschmutzung vor (Schmedtje 1996). Würmer (Ordnung OLIGOCHAETA) zählen zu den Feinsedimentbewohnern, die von Stagnationsverhältnissen begünstigt werden. EPT-Taxa, die - hinsichtlich der Wasserqualität und der Habitatstrukturen - hohe Ansprüche an ihren Lebensraum stellen, fehlen an der Probestelle GE_21.

Abbildung 4-11: Die Probestelle GE_21 am Zulauf zum Grabensystem Brauckstraße Middelicher Straße [Breite: 40 - 200 cm, Tiefe: extremes Niedrigwasser].

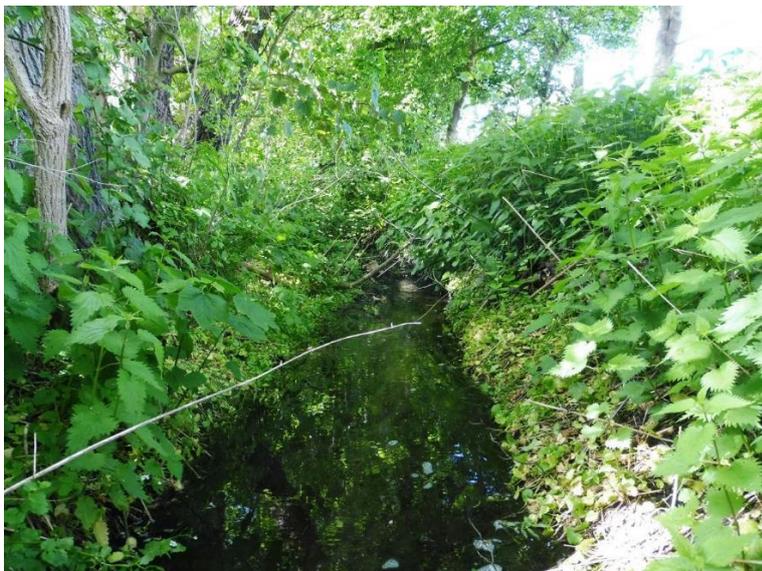
Die Biozönose des Börnchenbaches weist auf Defizite im Strömungsverhalten, in der Biotopstruktur und in der Wasserqualität hin. Dies wird noch einmal durch die „schlechte“ Wertung der ÖZK, die bei einer „mäßigen“ Wertung des Moduls *Saprobie* auf eine „schlechte“ Wertung des Moduls *Allgemeine Degradation* zurückgeht, deutlich. Aufgrund der geringen Abundanzsumme im Modul *Saprobie* ist das Ergebnis nicht gesichert.

Abbildung 4-12: Die Probestelle GE_22 am Börnchenbach [Breite: ca. 120 cm, Tiefe: ca. 10 cm].

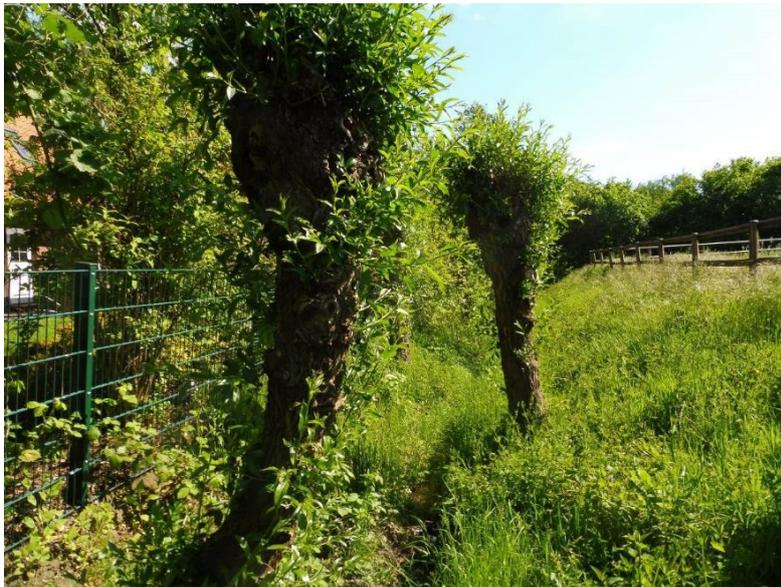
Die nicht unterspülten Ufer laufen flach in die Böschungen aus; diese sind grasig bewachsen, verschiedene Störzeiger treten auf. Lückig gestellt stocken beidseitig geschnittene Kopfweiden (*Salix sp.*).

Abbildung 4-13: Die Probestelle GE_23 am Graben Brauckstraße [Breite: 50 cm, Tiefe: 5 - 20 cm].

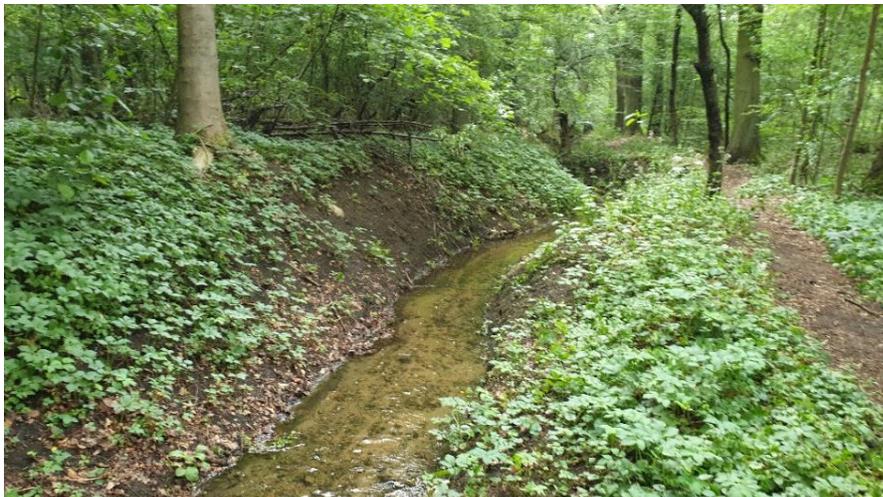
Die Probestelle GE_17 (Abbildung 4-14) ist halbschattig bis schattig gelegen mit Waldbodenpflanzen und angrenzendem Wald auf beiden Seiten. In einigen Bereichen überragen die Kronen der Bäume die Sohle. Die Sohl- und Uferstruktur ist naturnah und nicht verbaut, außer an einer Stelle, an der ein kleiner Waldweg durch eine gemauerte Brücke inkl. Rohrdurchlass über das Gewässer geführt wird. Trotz der naturnahen Gestalt wirkt das Gewässerbett recht stark eingetieft, was auf hydraulische Belastungen zurückgeführt werden könnte.

Abbildung 4-14: Probestelle Knabenbach (Rücklaufstrecke) (GE_17)

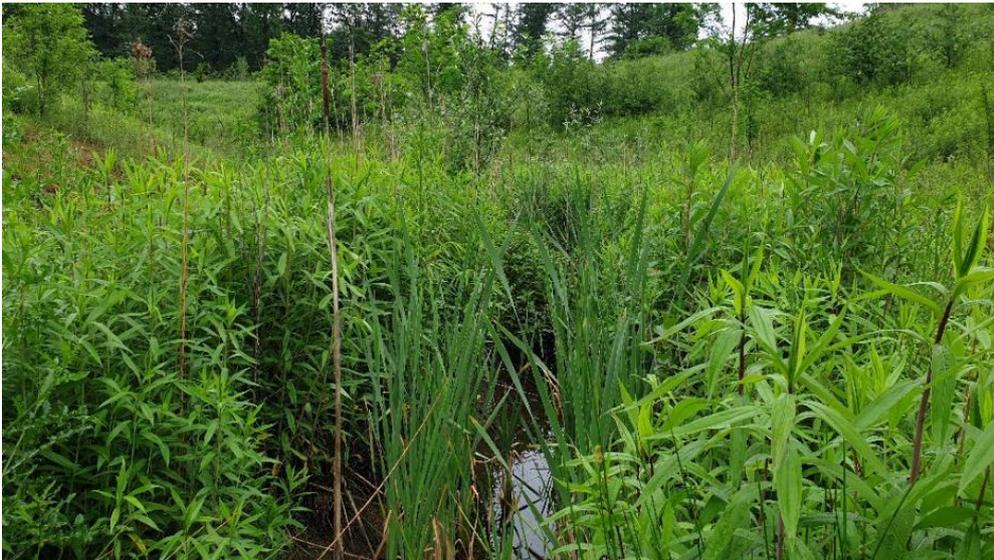
Aus gutachterlicher Sicht wird die Probestelle mit mäßig bewertet, da tendenziell ein gestörter Abfluss vorhanden ist, wodurch das Gewässer mehr steht als fließt. Daher ist die Möglichkeit vorhanden, dass das Gewässer weiter mit Lemniden zuwächst oder sich verstärkt helophytische Wuchsformen ausbreiten.

Abbildung 4-15: Probestelle Springbach (GE_18)

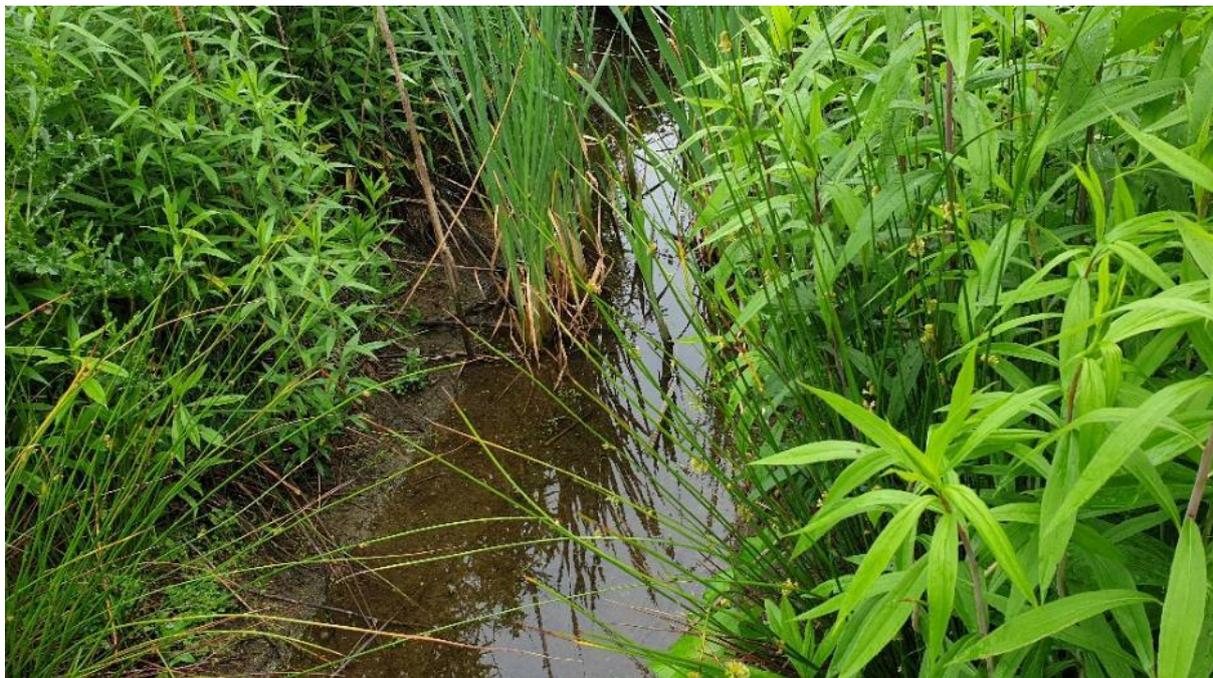
Aus gutachterlicher Sicht wird die Probestelle mit gut bewertet. Zwar ist die Probestelle größtenteils natürlicherweise beschattet und auch der Verlauf sowie die Ufer- und Sohlstrukturen sehen naturnah aus. Allerdings ist auch in den kurzen lichtereren Bereichen die Anzahl und Abundanz der Makrophyten sehr gering und dort treten eher helophytische Arten auf (z.B. an den Ufern), so dass es nicht ganz eindeutig ist, ob nicht auch strukturell/hydraulische und/oder stoffliche Probleme für die geringe Artenanzahl und Abundanz verantwortlich sein könnte.

Abbildung 4-16: Probestelle Knabenbach (GE_19)

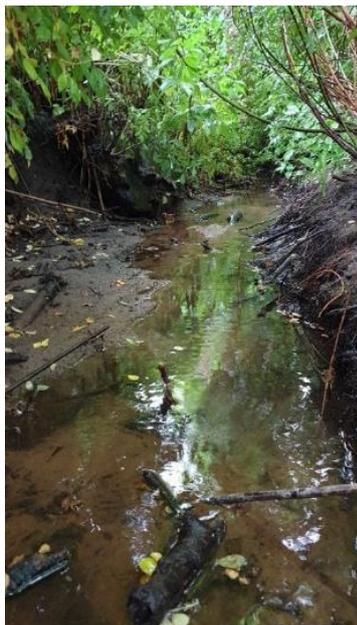
Abbildung 4-17: Probestelle Leither Mühlenbach (GE_20)

Die Probestelle GE_20 (Abbildung 4-17) ist ein schmaler Bach mit einer mittleren Breite von <2 Metern in einem Waldbereich gelegen. Auf beiden Uferseiten wachsen Waldbodenpflanzen und Bäume, die oftmals das Gewässer überdecken. Die Probestelle wirkt insgesamt sehr naturnah.

Die Fließgeschwindigkeit war träge, der Wasserstand niedrig mit einer mittleren Tiefe von 0 bis 30 cm. Das vorherrschende Substrat im Gewässer ist Sand. Des Weiteren kamen noch organischen Material, Schlamm sowie Ton/Lehm vor.

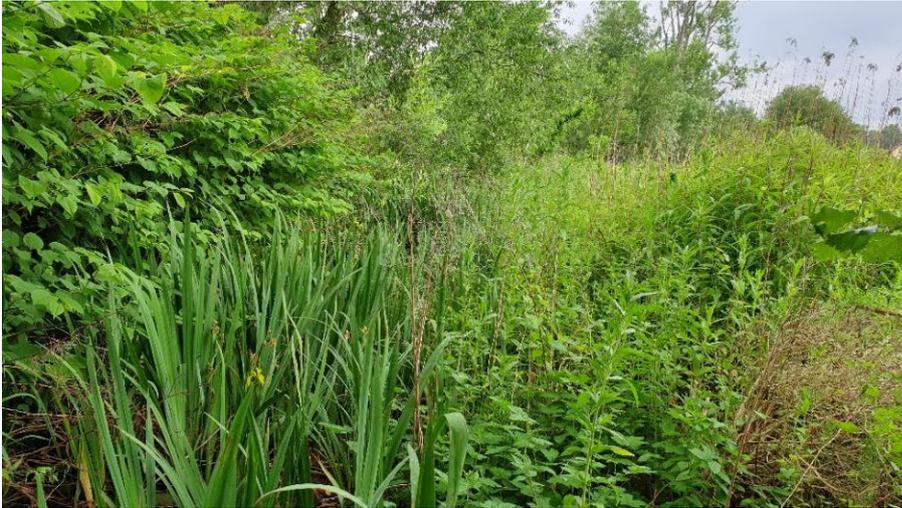
Die Probestelle GE_21 ist überwiegend absonnig gelegen, in einem durch Sukzession bewachsenen Bereich. Am linken Ufer stehen größere Gebüsche mit einer größeren Baumreihe im Anschluss. Das rechte Ufer ist größtenteils mit krautiger Vegetation und Hochstauden bewachsen. Kleinere Teile des untersuchten Abschnittes liegen schattiger zwischen größeren Bäumen.

Abbildung 4-18: Probestelle Zulauf Grabensystem Brauckstraße Middelicher Straße I (GE_21)

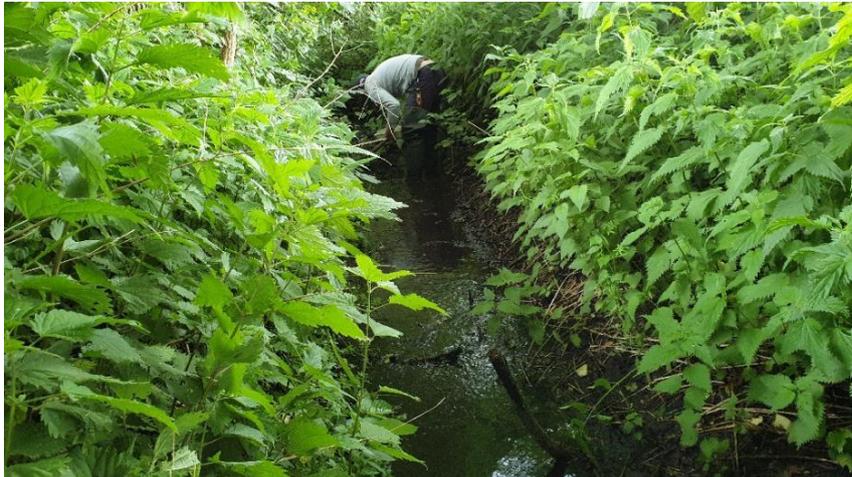
GE_22 (Abbildung 4-19) liegt zwischen zwei als Weiden oder Wiesen genutzte Flächen. Die Ufer sind steil und größtenteils mit Brennnesseln bewachsen. Auch kleinere Laubbäume wachsen auf den schmalen Uferstreifen und beschatten das Gewässer recht stark. Die Gewässer-
sohle wirkt naturnah, aber der Verlauf ist begradigt sowie das Gewässerbett stark eingetieft.

Abbildung 4-19: Probestelle Börnchenbach (GE_22)

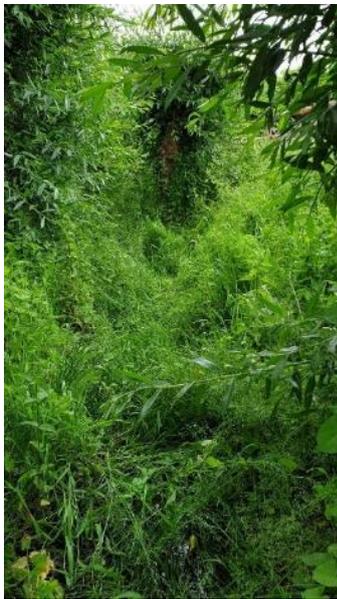
Abbildung 4-20: Probestelle Graben Brauckstraße (GE_23)

Probestelle GE_23 (Abbildung 4-20) ist größtenteils sonnig gelegen mit ein paar kleineren Bäumen, aber vielen Gräsern auf beiden Uferseiten. Das Gewässerbett ist sehr schmal (< 2 Meter) und wird größtenteils von den am Uferrand stehenden Gräsern überwachsen. Das Gewässer ist begradigt und wurde grabenartig ausgebaut, wodurch die Sohle auch etwas eingetieft ist.

Die mittlere Wassertiefe betrug 0 bis 30 cm, der Wasserstand war niedrig. Das Gewässer floss träge. Das überwiegende Sohlssubstrat war Ton/Lehm mit geringen Anteilen von Schlamm, Sand und organischem Material.

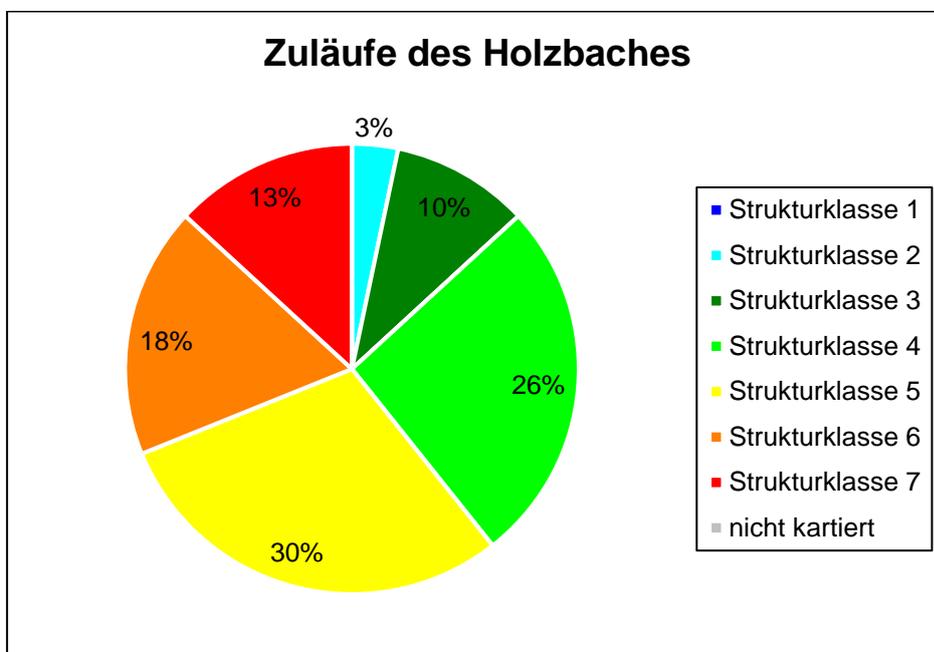
In der nachfolgenden Abbildung 4-22 ist die Verteilung der Strukturklassen (Gesamtbewertung) der Zuläufe des Holzbaches dargestellt. 87 % der Gewässerstrecken des Gewässers weisen eine Strukturklasse von 4 und schlechter auf. Das Gewässersystem ist demnach hydromorphologisch als deutlich bis vollständig verändert einzustufen.

Abbildung 4-22: Gewässersystem Zuläufe des Holzbaches – Verteilung der Gewässerstrukturklassen, gesamt

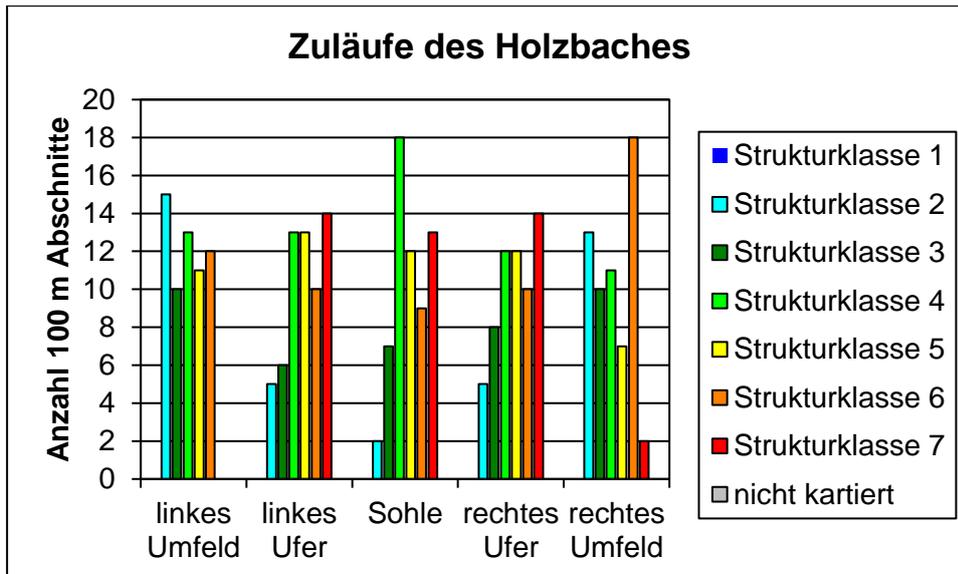
In der nachfolgenden Abbildung 4-23 erfolgt eine differenzierte Betrachtung anhand der einzelnen Parameter Sohle, Ufer und Umfeld, welche auf der Gewässerstrukturkarte in Anhang A – Hydromorphologische Verhältnisse als bändrige Darstellung wiedergegeben ist.

Abbildung 4-23: Zuläufe des Holzbaches – Verteilung der Gewässerstrukturklassen Sohle/Ufer/Umfeld

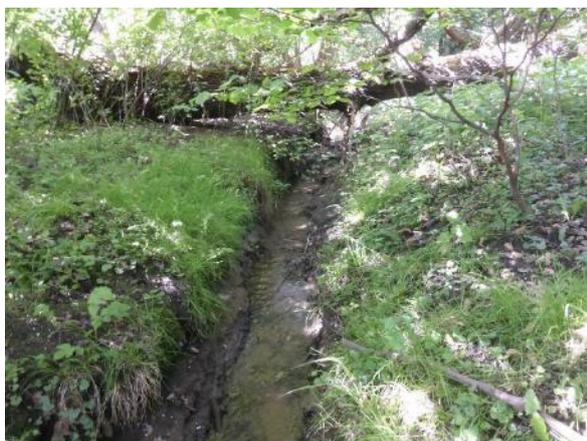
Abbildung 4-24: Probestrecke Quellmühlenbach (GE_30)

Einen Eindruck der Probestrecke GE_30 vermittelt Abbildung 4-24, von Probestrecke GE_31 Abbildung 4-25. Auf Grund von zu geringen Wasserständen konnten keine Elektrobefischungen an den Probestrecken GE_30 und GE_31 durchgeführt werden. Somit liegen keine Ergebnisse vor. Generell wurden jedoch verschiedene Durchgängigkeitshindernisse festgestellt, die potenziell zu einer Beeinträchtigung führen könnten. So befindet sich neben mehreren Verrohrungen, Durchlässen und Abstürzen im Mündungsbereich in den Holzbach ein Pumpwerk. Aktuell fungiert der Holzbach noch als Schmutzwasserlauf. Eine Anbindung nach der Entflechtung des Holzbaches ist jedoch aufgrund der unterschiedlichen Höhen auch zukünftig nicht möglich.

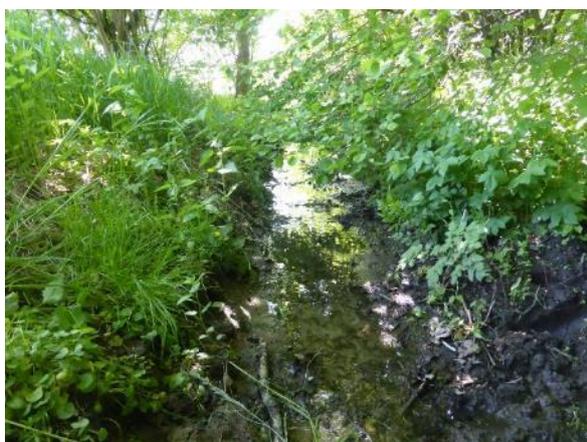
Abbildung 4-25: Probestrecke Nebenarm des Quellmühlenbachs (GE_31)

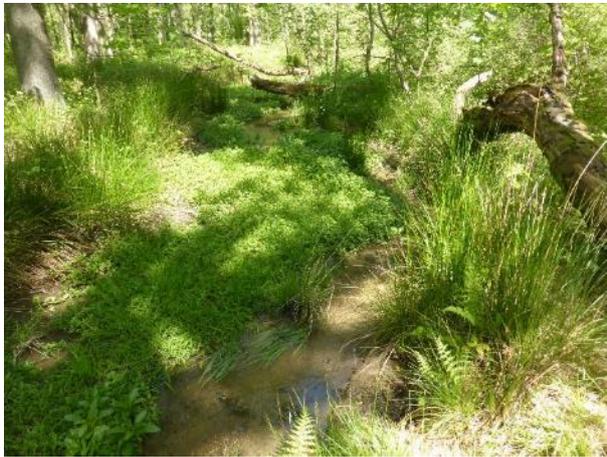
Es wurde ein Fisch (< 5 cm) festgestellt, welcher jedoch verdriftete, bevor dieser bestimmt werden konnte. Darüber hinaus wird die Durchgängigkeit bedingt durch den Einfluss der früheren bergbaulichen Nutzung beeinträchtigt. So befindet sich eine mindestens zeitweise trockenfallende Strecke im Unterlauf des Gewässers. Zusätzlich sind Durchlässe vorhanden, die sich negativ auf die lokale Durchgängigkeit auswirken.

Abbildung 4-26: Probestrecke Graben Resser Mark I (GE_32)

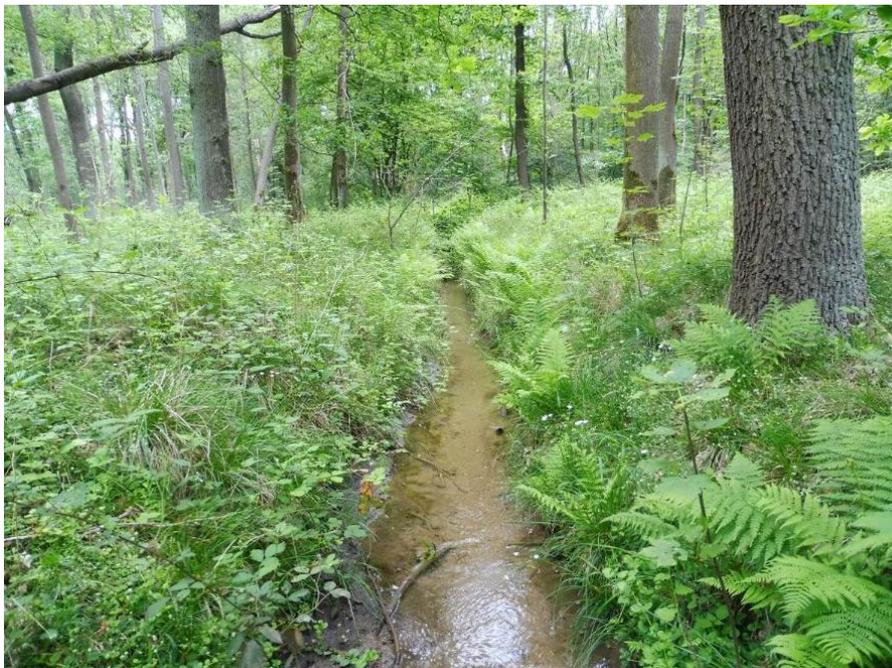
Im Oberlauf erhält der Graben Resser Mark I die Ökologische Zustandsklasse „mäßig“. Das Ergebnis geht auf die „mäßige“ Wertung des Moduls *Allgemeine Degradation* zurück (das Modul *Saprobie* wurde mit „gut“ bewertet, Gewässergüteklasse II). Nach der HMWB-Bewertung wird die Probestelle in die Ökologische Potenzialklasse „gut“ eingestuft.

Abbildung 4-27: Die Probestelle GE_25 am Graben Resser Mark I [Breite: 80 - 120 cm, Tiefe: 5 - 80 cm, fließend].

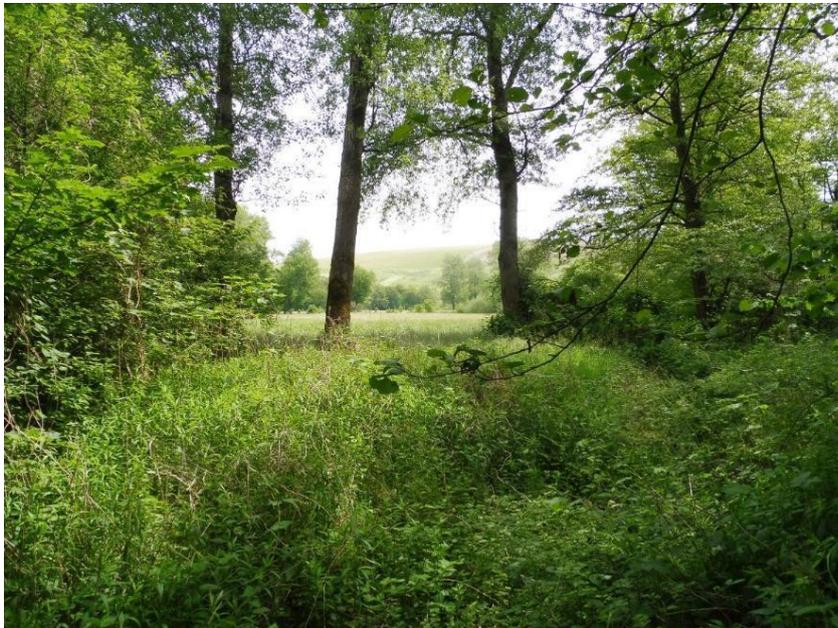
Es fehlten spezialisierte, anspruchsvolle Arten (insbesondere die so genannten EPT-Taxa), die für den Gewässertyp und die Region als charakteristisch gelten können. Stattdessen setzte sich die Biozönose vor allem aus Ubiquisten, wie den Erbsenmuscheln (*Pisidium sp.*), Vertretern der Familien Tubificidae (Würmer) und Chironomidae (Zuckmücken), zusammen, die sich tolerant gegenüber der Wasserqualität und der Habitatstruktur zeigen (Schmedtje 1996). Bei der Interpretation dieses Ergebnisses ist aber auch die temporäre Wasserführung des Grabens zu berücksichtigen.

Abbildung 4-28: Die Probestelle GE_24 am Graben Resser Mark II [Breite: 50 - 60 cm, Tiefe: 0 - 3 cm, Restwasserstellen].

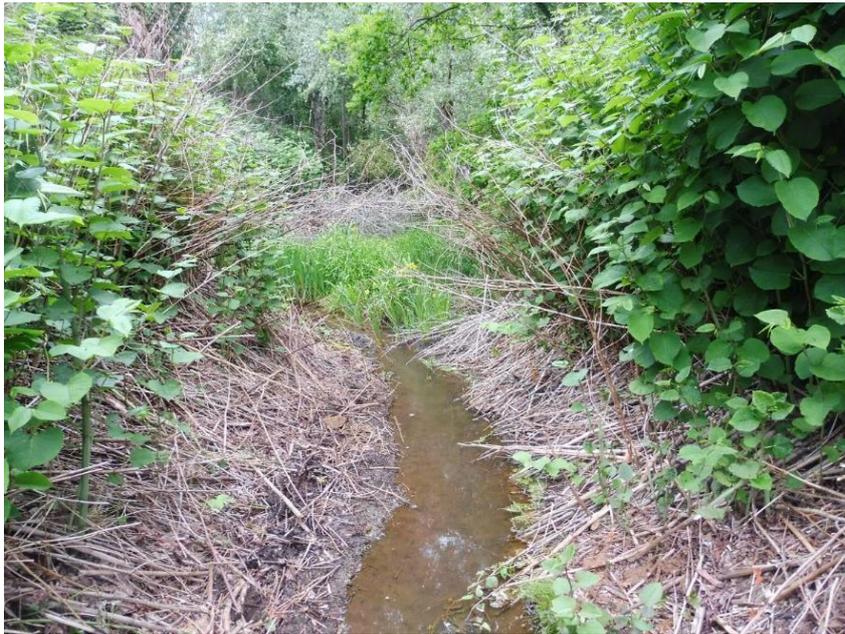
Die Probestelle Graben an der Wiedehopfstraße (GE_26) (Abbildung 4-29) liegt oberhalb des Gewässereintritts in ein Wasserbauwerk. Vor dem Bauwerk ist infolge von Auswaschung ein tiefer Kolk entstanden. Das Gewässer weist im leicht geschwungenen bis gestreckten Verlauf eine geringe Breiten- und Tiefenvarianz auf; das relativ gleichmäßig schnell fließende Wasser und die Struktur des Gewässerbettes bedingen eine mäßige Strömungsdiversität.

Abbildung 4-29: Die Probestelle GE_26 am Graben an der Wiedehopfstraße [Breite: 100 - 120 cm, Tiefe: 5 - 10 cm, in Kolken bis ca. 70 cm, fließend].

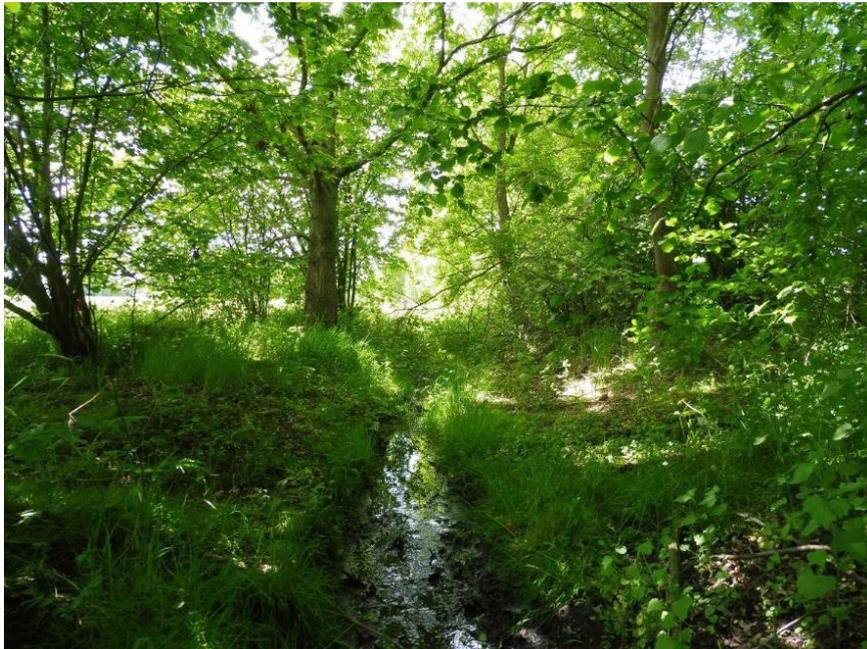
Der Quellmühlenbach-Nebenarm (GE_27) weist einen gestreckten Bachlauf mit einer teilweise 30 cm breiten Fließrinne, eine hohe Breiten- und Tiefenvarianz auf (Abbildung 4-30). Das mäßig schnelle und gleichmäßige Fließverhalten bedingt eine geringe Strömungsdiversität. Die Ufer gehen in eine ca. 150 cm hohe Böschung über. Auf der Gewässerseite sind sie teilweise auslaufend, zum Teil aber auch mit kleinen Abbruchkanten versehen, deren Material Ansätze von Uferbänken bildet.

Abbildung 4-30: Die Probestelle GE_27 am Nebenarm des Quellmühlenbaches [Breite: 60 cm, Tiefe: 3 - 30 cm und tiefer].

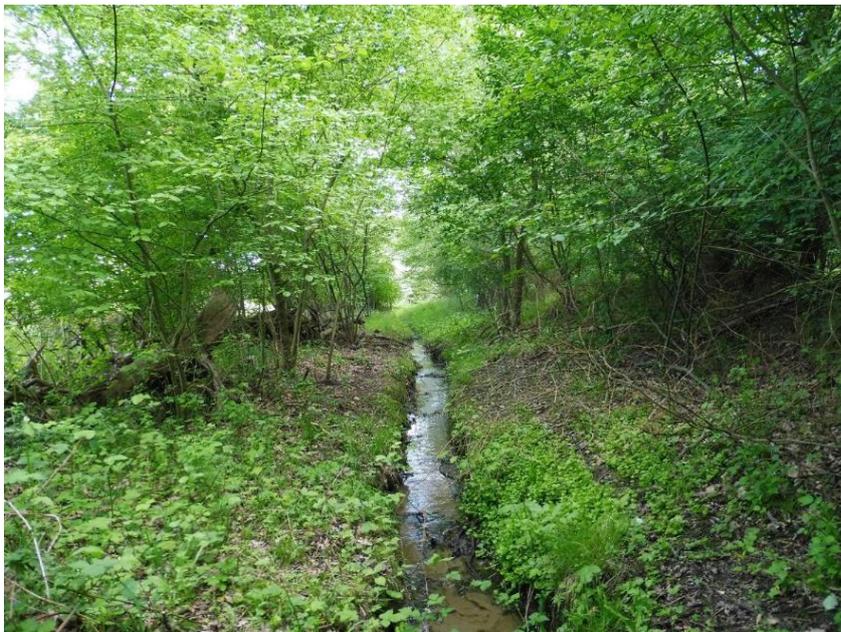
Tiefenvarianz und geringer Strömungsdiversität. Das Strömungsverhalten ist gleichmäßig mit relativ hoher Fließgeschwindigkeit. Die Ufer sind leicht unterspült. Die fast 30 cm hohen Abbruchkanten stehen nahezu senkrecht; das Material bildet kleine Ansätze von Uferbänken. Mit Sturzbäumen, aber wenig Totholz im Gewässer, erhält der Bachlauf ein nahezu naturnahes Erscheinungsbild.

Abbildung 4-31: Die Probestelle Bach GE_28 am Quellmühlenbach [Breite: 60 - 100 cm, Tiefe: 5 - 10 cm].

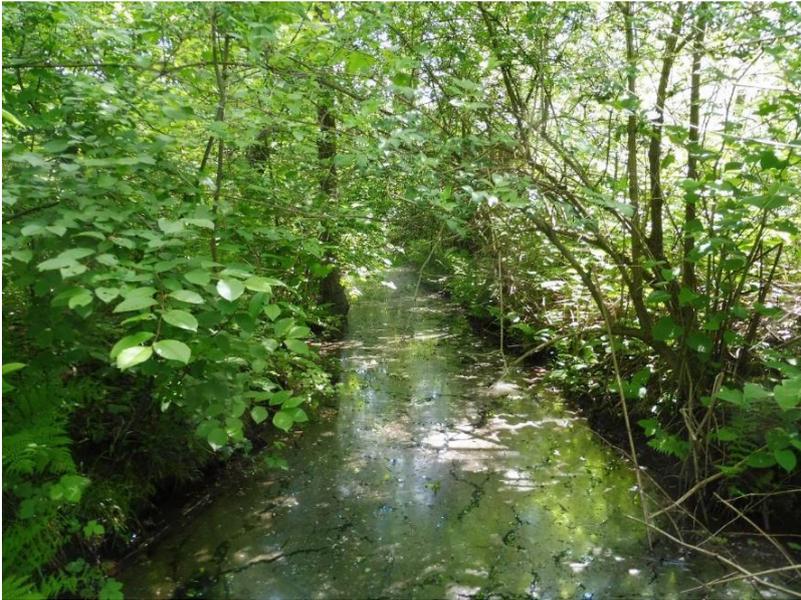
Abbildung 4-32: Die Probestelle GE_29 am Ablaufgraben des Teiches nördlich des Emscherbruchs [Breite: 250 cm, Tiefe: ca. 40 cm, stehend].

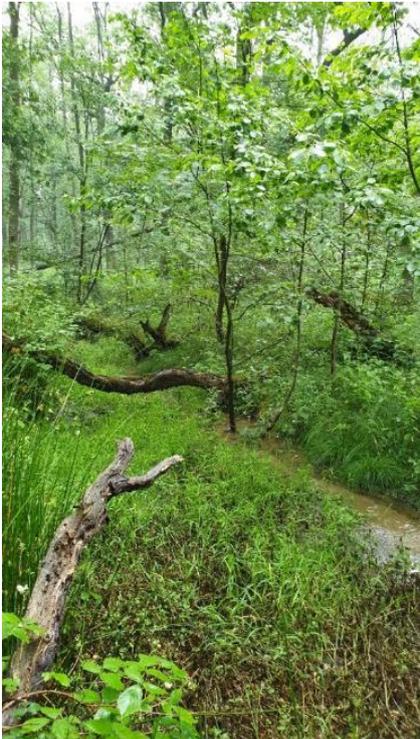
Abbildung 4-33: Probestelle Graben Resser Mark I (GE_25)

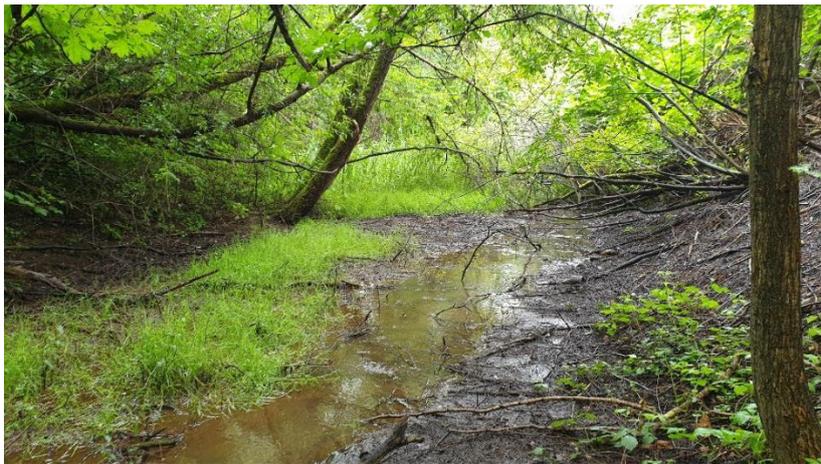
Abbildung 4-34: Probestelle Graben an der Wiedehopfstraße (GE_26)

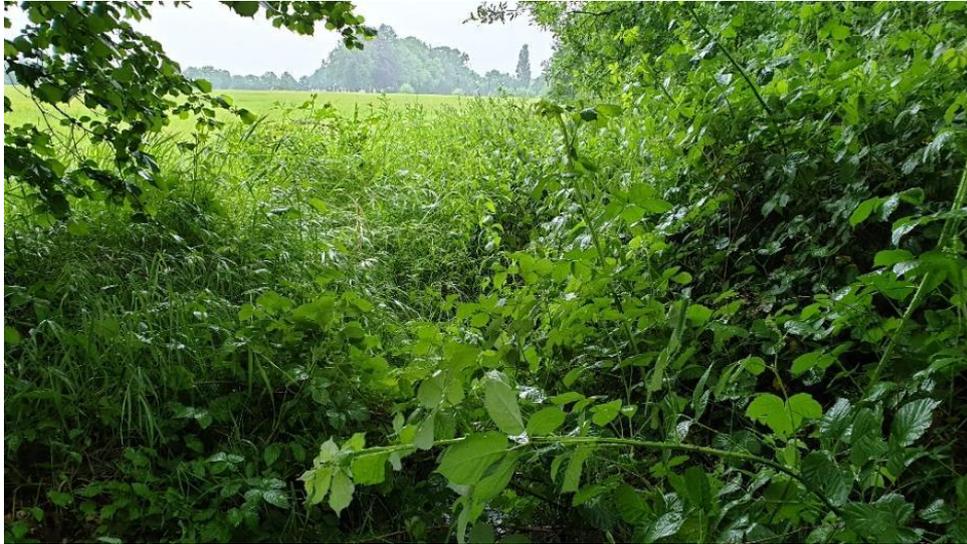
Abbildung 4-35: Probestelle Nebenarm des Quellmühlenbaches (GE_27)
