Gewässergüteuntersuchung in einem Teil des Emschereinzugsgebietes in Gelsenkirchen und Entwicklung eines Maßnahmenprogramms zur Erreichung des guten ökologischen und chemischen Zustands

Planungsbüro Koenzen – Wasser und Landschaft

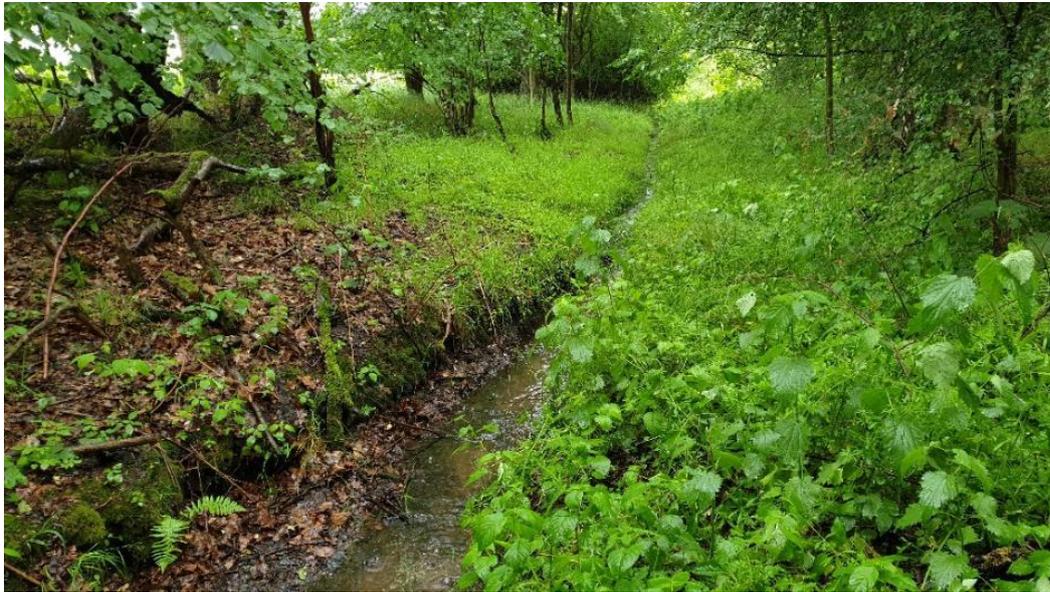
Abbildung 4-36: Probestelle Quellmühlenbach (GE_28)

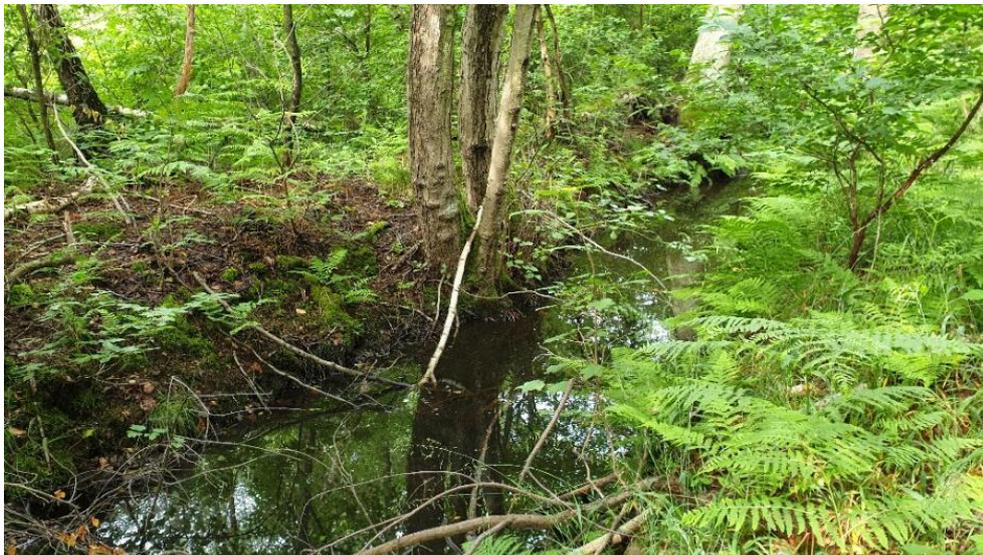
Abbildung 4-37: Probestelle Ablaufgraben Teich im nördlichen Emscherbruch (GE_29)

Auffällig ist zudem, dass die Ergebnisse der Probestelle des Ablaufgrabens Teich im nördlichen Emscherbruch (GE_29) in Bezug auf die Karbonathärte, die Leitfähigkeit und den pH-Wert deutlich von den Ergebnissen der weiteren Probestellen abweichen und somit eher einem silikatischen Gewässer entsprechen.

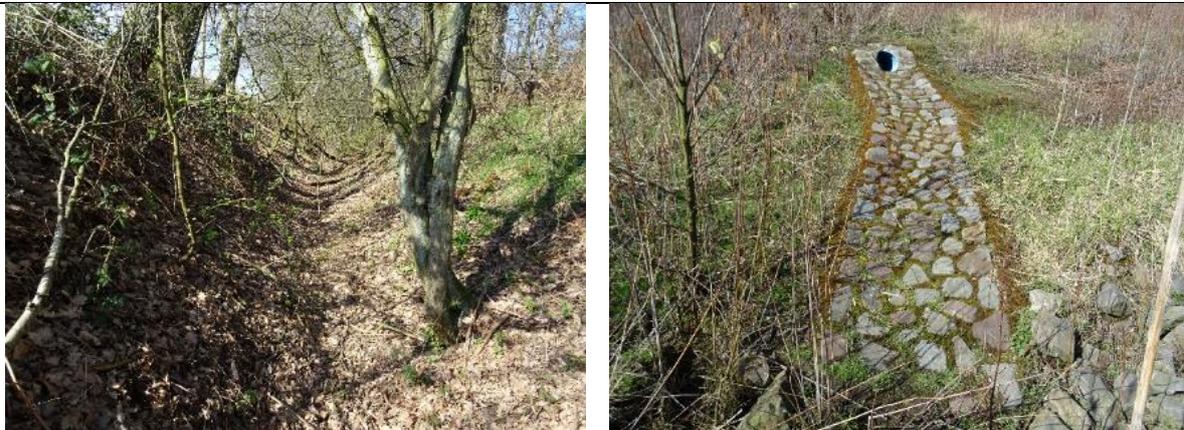
Stat.: 0+000 - 0+400

Gestreckter Gewässerverlauf (Entwässerungsgraben) in einem technischen Regelprofil mit beeinträchtigten Sohl- und Uferstrukturen, trockenfallend, rechtsseitig ackerbauliche Nutzung, linksseitig gewässerparallele Straße, Mündung über kurze Verrohrung mit anschließendem Absturz (> 1 m) in den Springbach.

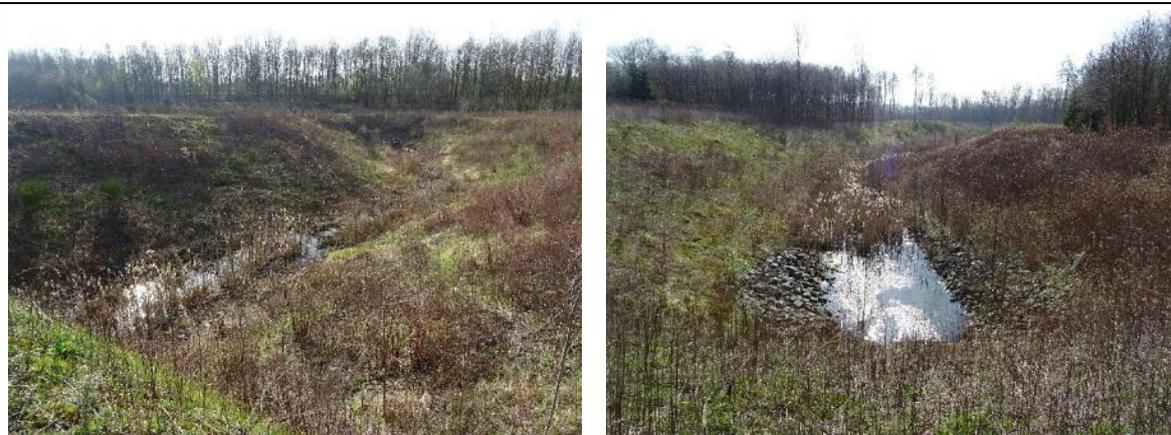
Stat.: 0+000 - 0+700

Schwach geschwungener Gewässerverlauf eines jungen renaturierten Abschnitts (Stat. km 0+100 bis km 0+700) mit vorwiegend mäßiger, sich ausbildender Sohl- und Uferstruktur zwischen Auslaufbauwerk und Verrohrung, umgeben von Brache, nicht bodenständigem Wald und Verkehrsflächen, mündet verrohrt in ein Auslaufbauwerk und weist zwei Durchlässe auf.

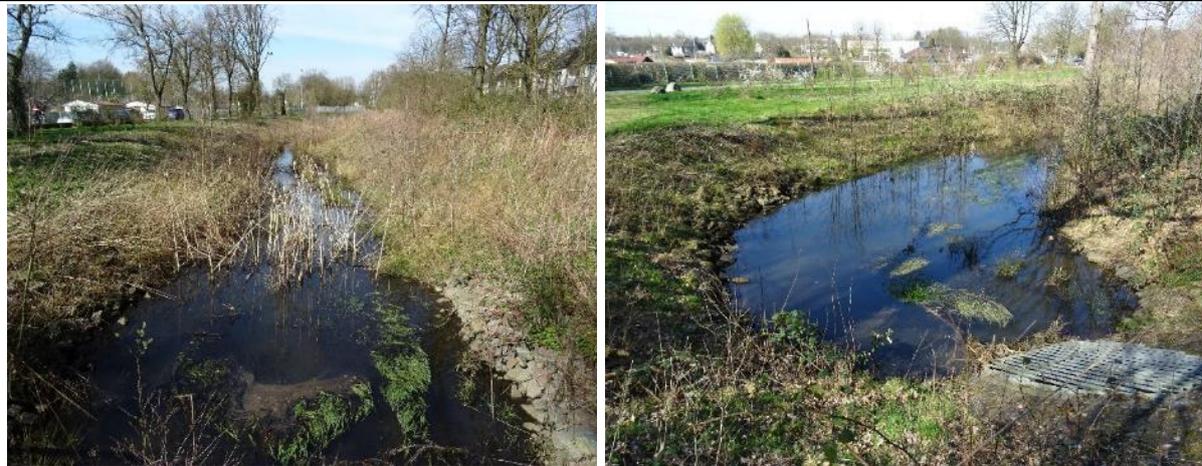
Stat.: 1+300 - 1+700

(Schwach) geschwungener Gewässerverlauf eines jungen renaturierten Abschnitts (Stat. km 1+400 bis km 1+700) mit sich ausbildender mäßig veränderter Sohl- und deutlich veränderter Uferstruktur zwischen Verrohrung und Einmündung von Leither Mühlenbach und Knabenbach, linksseitig lebensraumuntypischer Wald und Bebauung, rechtsseitig eine Kleingartenanlage sowie eine gewässerparallele Straße, zwei Verrohrungen.

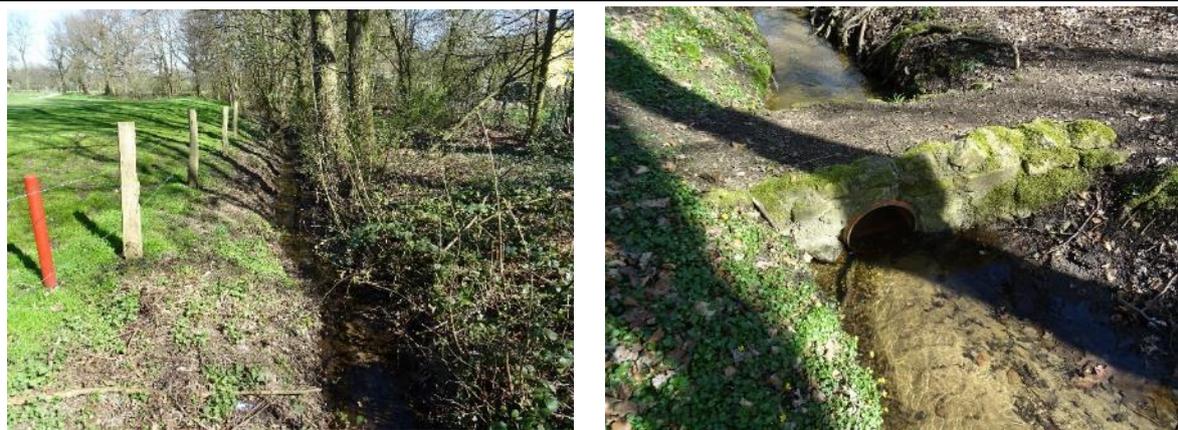
Stat.: 0+175 - 1+450

Schwach geschwungene bis geschwungene Gewässerabschnitte vorwiegend in einem flachen bis mäßig tiefen, annähernden Naturprofil (abschnittsweise ein tiefes verfallendes Regelprofil) mit gering bis stark veränderter Sohlstruktur mit teilweise Verockerungen und gering bis stark veränderter Uferstruktur, beinhaltet die bergbaubedingte Rücklaufstrecke mit teilweise trocken fallenden Abschnitten, überwiegend verrohrter Abschnitt im Bereich der Autobahn, vermehrt Durchlässe oder Verrohrungen sowie eine Brücke, eine Rampe.

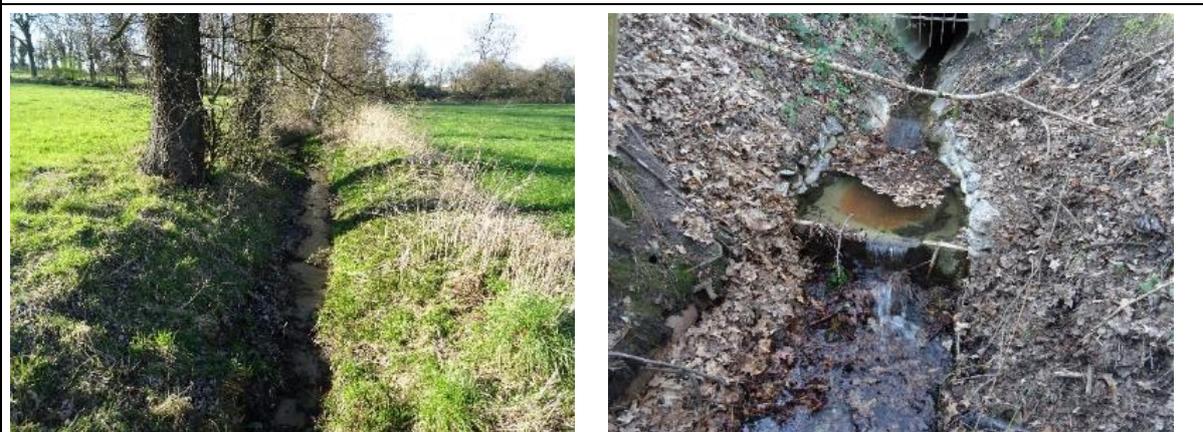
Stat.: 1+450 - 2+300

Gestreckt bis geschwungene Gewässerabschnitte abschnittsweise in einem flachen bis mäßig tiefen, annähernden Naturprofil und einem tiefen bis sehr tiefen, teilweise verfallenden Regelprofil mit gering bis mäßig veränderten Sohlstrukturen und gering bis stark veränderten Uferstrukturen, vorwiegend landwirtschaftliche Nutzung im Umfeld sowie teilweise Bebauungen und Verkehrsflächen, ein Absturz sowie vermehrt Durchlässe oder Verrohrungen.

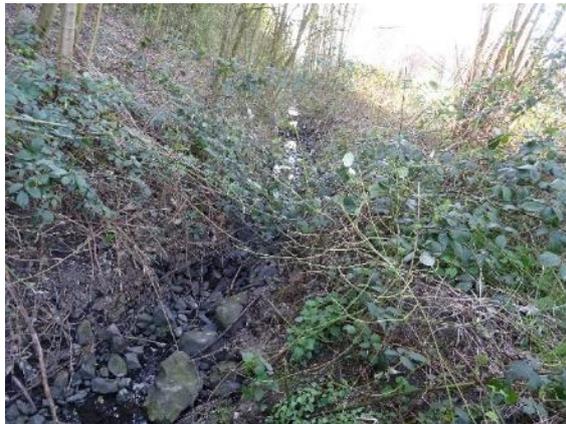
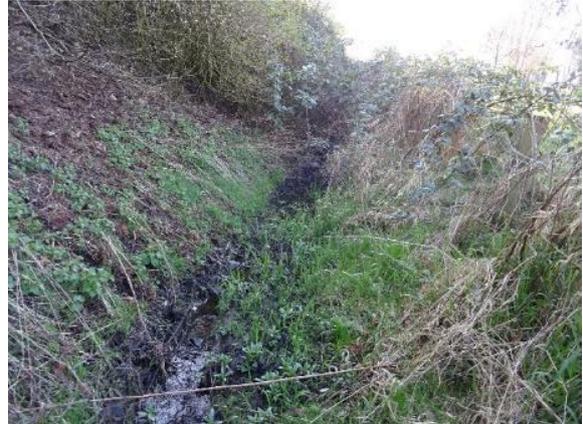
Stat.: 0+000 - 0+100

Gestreckter Verlauf (Entwässerungsgraben) mit Steinschüttung in einem tiefen, verfallenden Regelprofil, raue Rampe, linksseitig ackerbauliche Nutzung, rechtsseitig angrenzend an eine Autobahn.

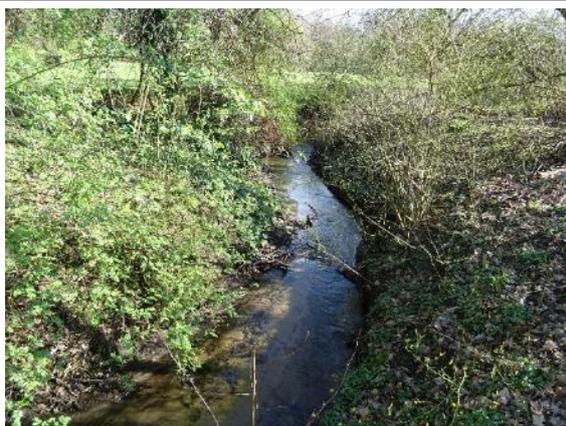
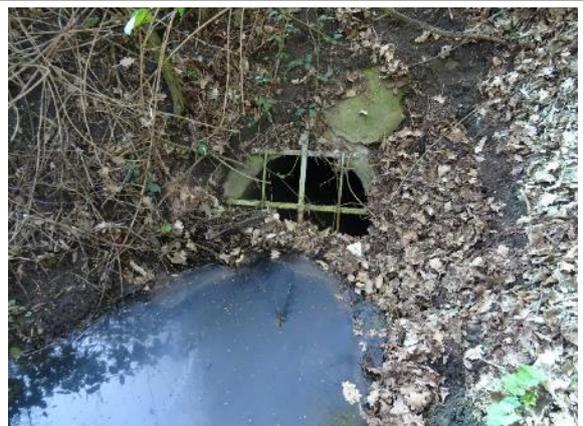
Stat.: 0+000 - 1+400

Gestreckt bis geschwungene Gewässerabschnitte in einem mäßig tiefen, annähernden Naturprofil mit mäßig veränderten Sohlstrukturen und mäßig bis stark veränderten Uferstrukturen, rechtsseitig angrenzend an eine Sportanlage, linksseitig befinden sich im Umfeld eine Golfanlage, eine Parkanlage sowie Waldflächen, vermehrt Verrohrungen und Brücken.

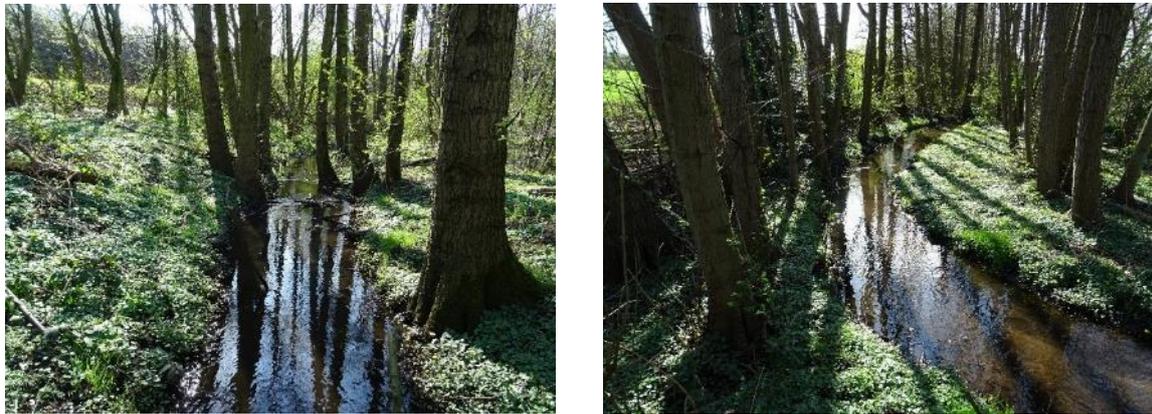
Stat.: 1+400 - 1+800

Gestreckt bis schwach geschwungene Gewässerabschnitte, in einem vorwiegend mäßig tiefen Regelprofil oder annäherndem Naturprofil mit mäßig veränderten Sohl- sowie Uferstrukturen, linksseitig vorwiegend ackerbauliche Nutzung, rechtsseitig eine Golfanlage oder Bracheflächen, keine Querbauwerke.

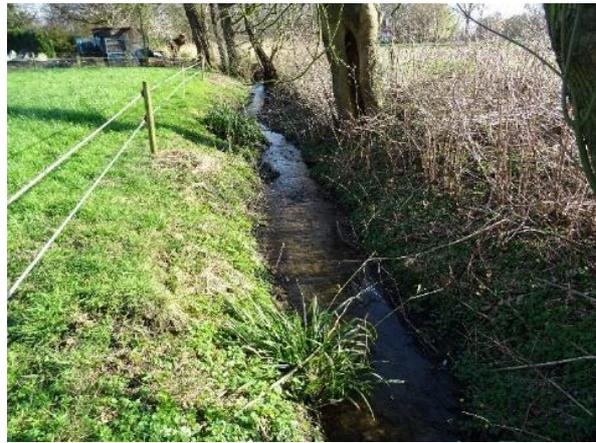
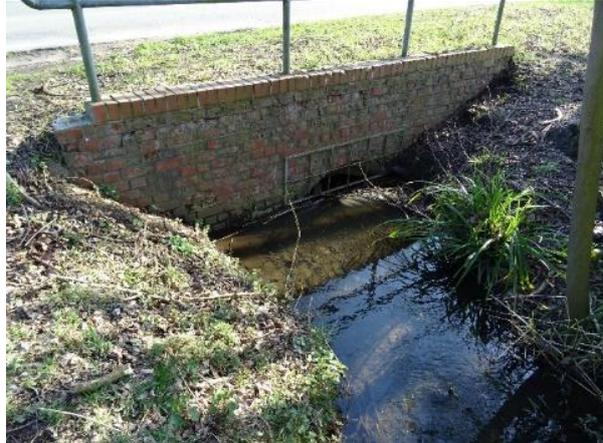
Stat.: 1+800 - 2+200

Schwach geschwungene Gewässerabschnitte mit mäßig tiefem, verfallendem technischen Regelprofil oder annäherndem Naturprofil mit mäßig veränderter Sohlstruktur und vorwiegend deutlich veränderter Uferstruktur, im Umfeld geprägt durch ackerbauliche Nutzung und Bebauung mit und ohne Freiflächen, zwei Verrohrungen, zwischen den Stat. km 2+110 und 2+135 wurden fünf Einleitungen mit Auffälligkeiten festgestellt.

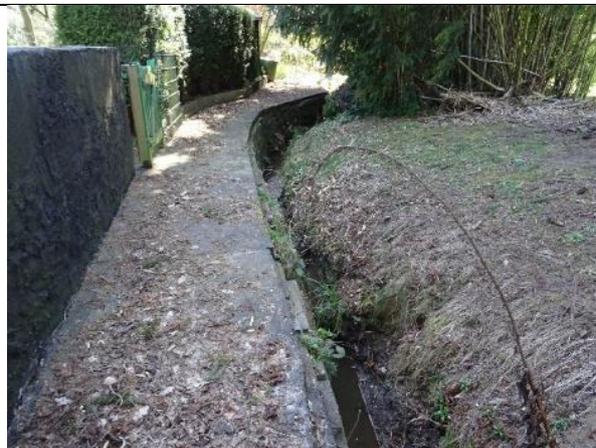
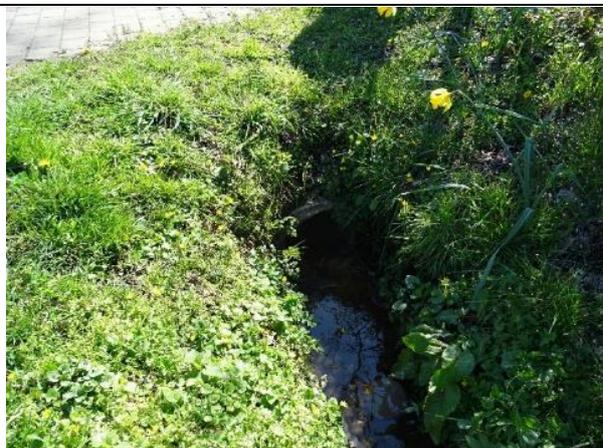
Graben Brauckstraße (AWB)		Stat.: 0+000 - 0+170			
G/E					
Ist-Zustand					
<p>Gestreckter Gewässerabschnitt in einem mäßig tiefen bis tiefen technischem Regelprofil mit stark veränderter Sohlstruktur (abschnittsweise Sohlverbau) und sehr stark bis vollständig veränderter Uferstruktur, angrenzend an ackerbauliche Nutzung sowie Grundstücke, vermehrt kurze Verrohrungen bzw. Durchlässe sowie eine Brücke.</p>					
Entwicklungsziel					
<p>Weitgehend naturnaher Gewässerabschnitt mit eigendynamischer Entwicklung in zumeist beidseitigen nutzungsfreien Uferstreifen, ökologische Durchgängigkeit</p>					
Maßnahmen

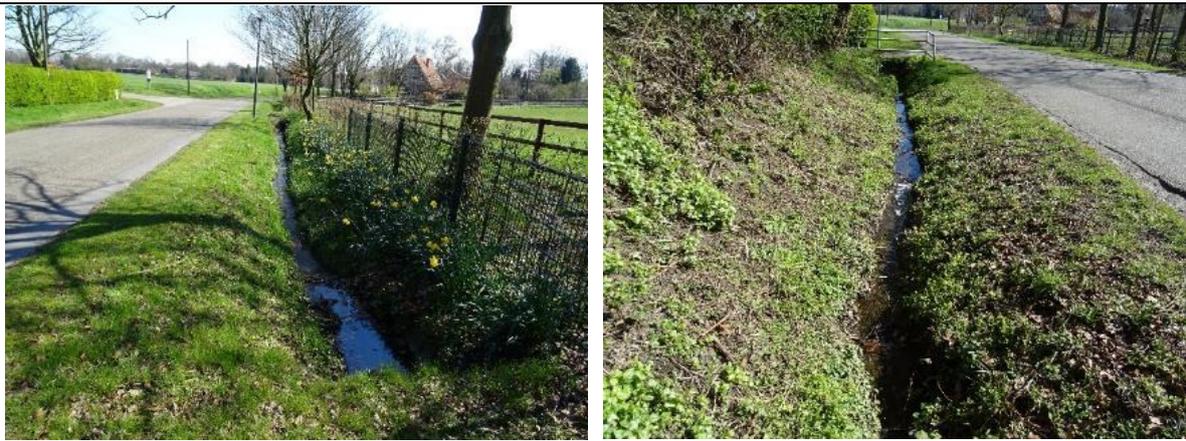
Ist-Zustand		
<p>Gestreckt bis schwach geschwungener Gewässerabschnitt in einem mäßig tiefen Regelprofil mit mäßig bis deutlich veränderten Sohlstrukturen und deutlich bis sehr stark veränderten Uferstrukturen, gewässerparallel zu einer Straße mit Bebauung, Grünland und nicht bodenständigem Wald im Umfeld, drei kurze Verrohrungen bzw. Durchlässe (zwei ohne Funktion), ausgeprägte Gewässerunterhaltung.</p>		
Entwicklungsziel		
<p>Eingeschränkt naturnaher Gewässerabschnitt mit stark eingeschränkter Entwicklung in zumeist beidseitigen nutzungsfreien Ufer- oder Gehölzstreifen, verbesserte ökologische Durchgängigkeit</p>

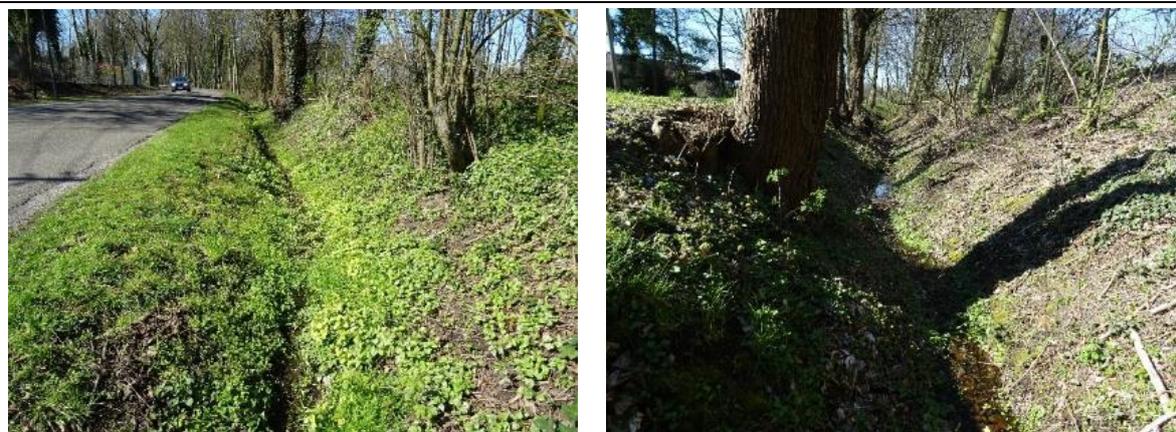
Stat.: 0+300 - 0+400

Schwach geschwungene Gewässerabschnitte (Entwässerungsgraben) in einem mäßig tiefen Regelprofil mit mäßig veränderten Sohlstrukturen und einem unverbauten Ufer, im Umfeld vorwiegend Bebauung mit Freiflächen sowie eine gewässerparallele Straße, trockenfallend, keine Querbauwerke.

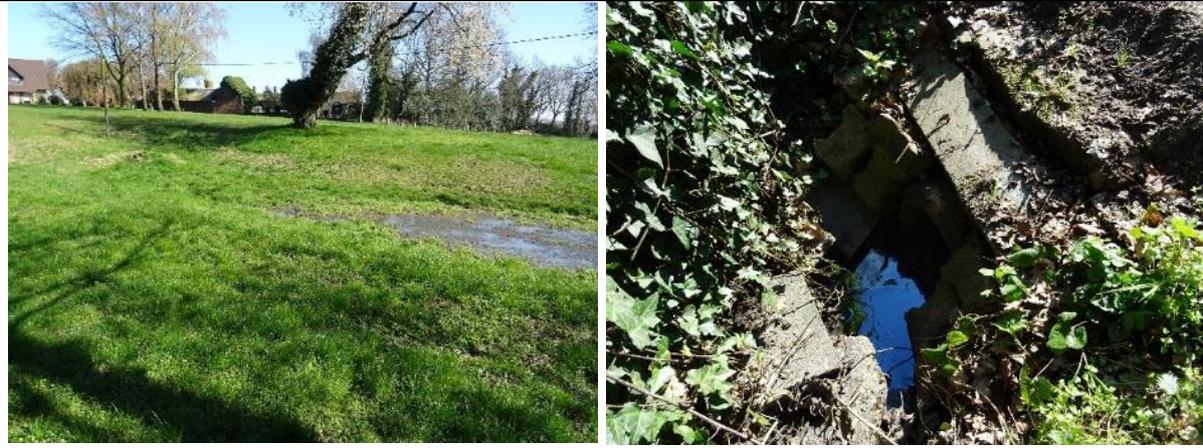
Stat.: 0+000 - 0+100

Gestreckter Gewässerverlauf in einem mäßig tiefen Regelprofil mit deutlich veränderten Sohlstrukturen und geringen Uferstrukturen eines unverbauten Ufers, im Umfeld gewässerparallele Straße, Bebauung, Grünland, gewässerstrukturschädliche Anlage, Gewässer resultiert aus Verrohrung, ein Durchlass.

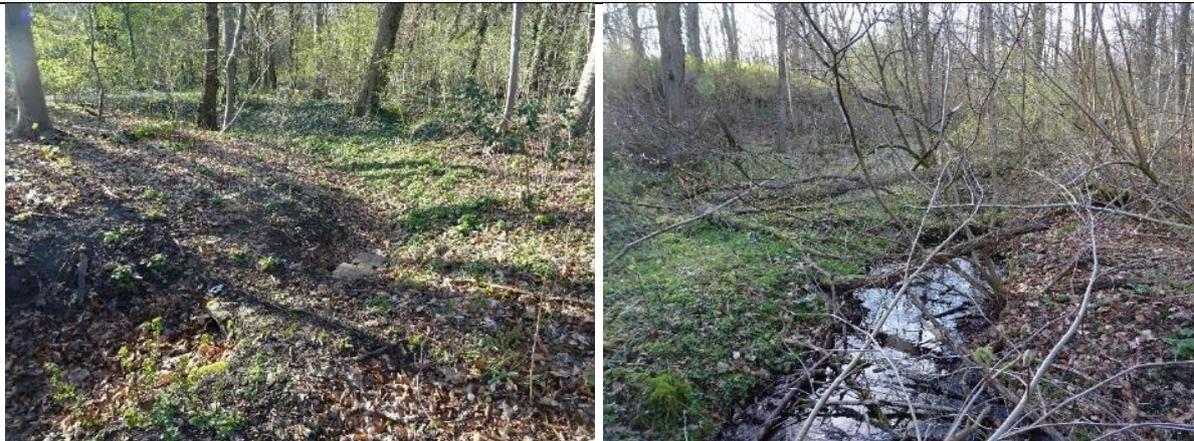
Stat.: 0+550 - 0+900

Schwach geschwungene Gewässerabschnitte mit Teich im Hauptschluss und oberhalb davon in einem flachen annähernden Naturprofil mit gering veränderten Sohl- und Uferstrukturen, im Bereich der Teichanlage umgeben von einem Park, oberhalb davon vorwiegend bodenständiger Wald, weitgehend stehend im Quellbereich, im teilweise trockenfallenden Gewässerabschnitt unterhalb des Teiches befindet sich ein Damm.

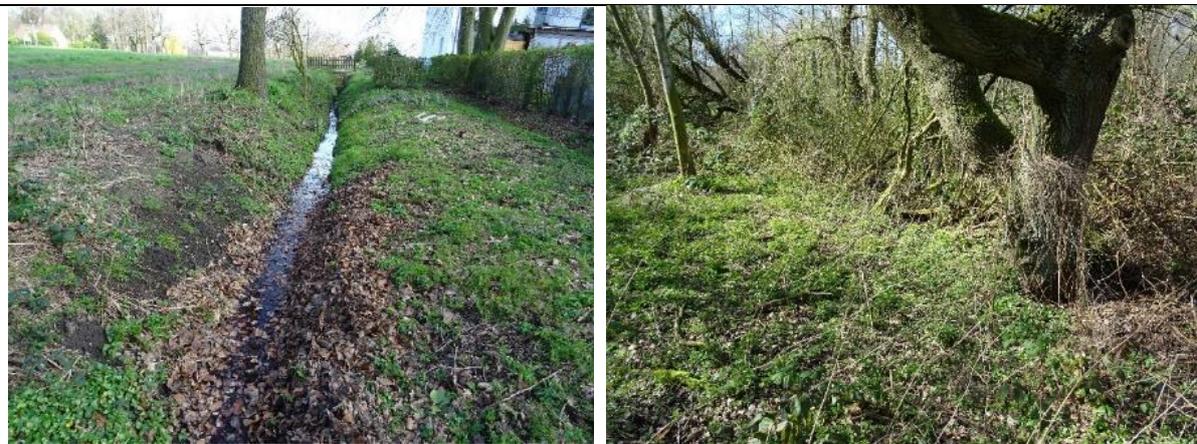
Str I (AWB)

Gestreckt bis schwach geschwungener Gewässerlauf mit flachem bis mäßig tiefen annähernden Naturprofil mit mäßig bis stark veränderter Sohlstruktur (teilweise Sohlverbau) und deutlich bis stark veränderter Uferstruktur teilweise mit Gewässerunterhaltung, linksseitig neben ackerbaulicher Nutzung bodenständiger Wald und Bebauung mit Freiflächen, rechtsseitig ackerbauliche Nutzung, dient als Entwässerungsgraben für angrenzende Bebauung und resultiert aus Verrohrung, abschnittsweise trockenfallend.

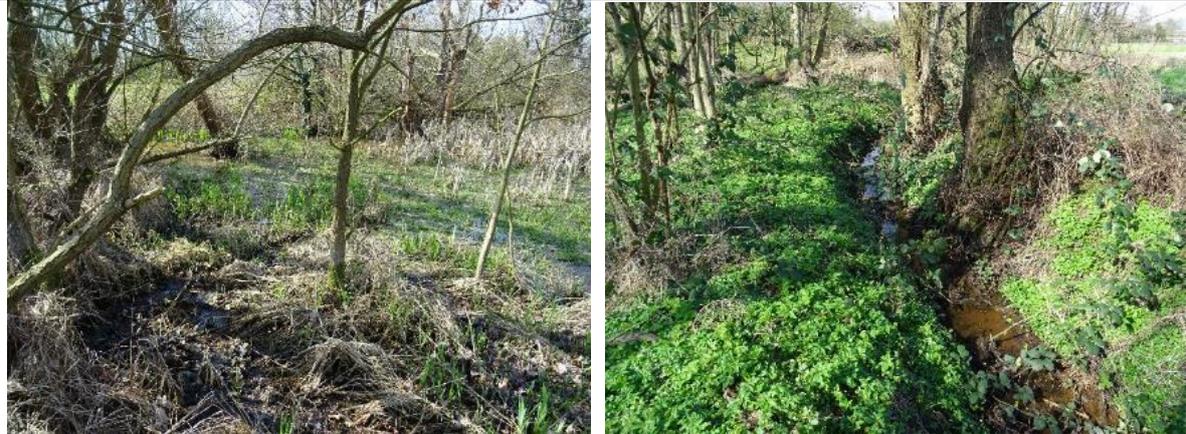
Stat.: 0+000 - 0+140

Schwach geschwungener Gewässerabschnitt in flachem, annäherndem Naturprofil mit deutlich veränderter Sohlstruktur und Verockerung und deutlich bis stark veränderter Uferstruktur, im Umfeld überwiegend ackerbauliche Nutzung, rechtsseitig untergeordnet bodenständiger Wald, kein Querbauwerk, teilweise trockenfallend.

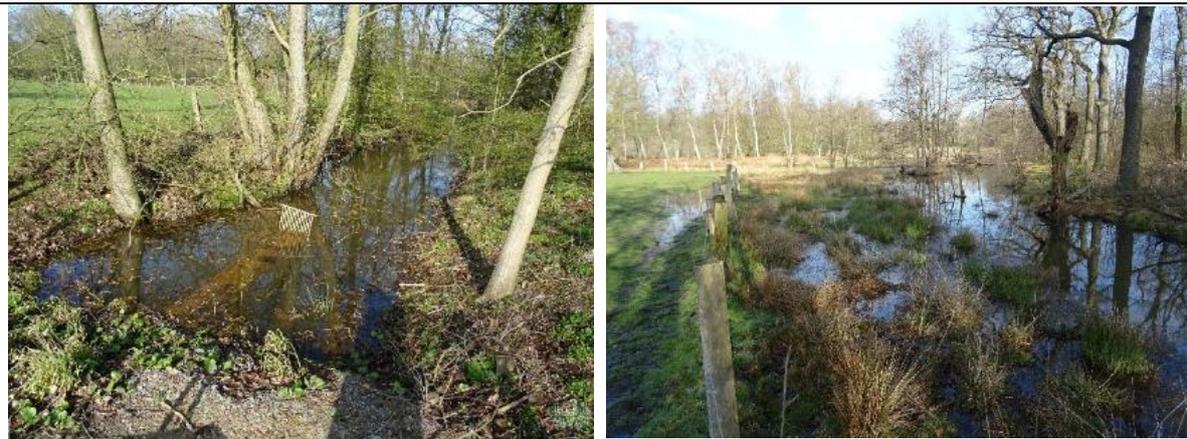
Stat.: 0+000 - 0+300

Gewässerabschnitt als Stehgewässer im Hauptschluss sowie unterhalb überwiegend verrohrt, Pumpwerk im Mündungsbereich, angrenzende Grünlandnutzung.

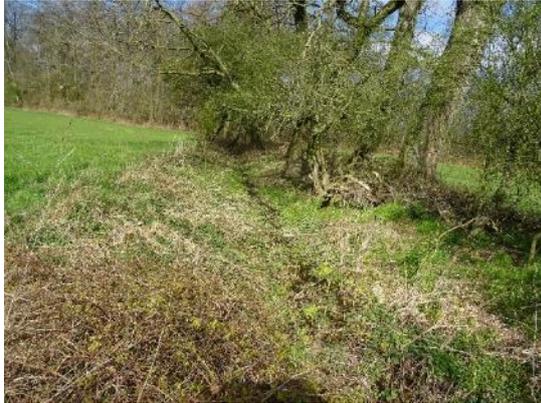
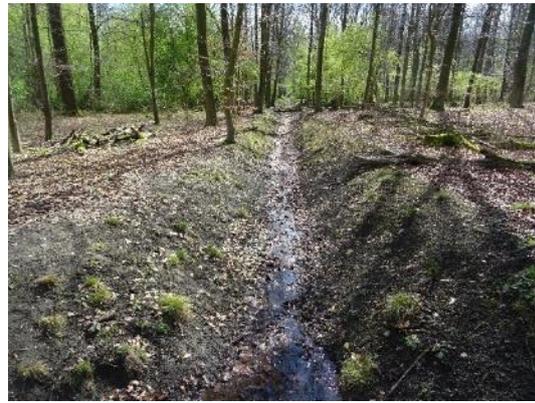
Stat.: 0+300 - 1+100

Gestreckter Gewässerabschnitt (Entwässerungsgraben) in einem mäßig tiefen bis tiefen, teilweise verfallenden Regelprofil mit mäßig bis stark veränderten Sohlstrukturen und mäßig bis sehr stark veränderten Uferstrukturen, teilweise geprägt durch Gewässerunterhaltung, im Umfeld vorwiegend geprägt durch lebensraumtypischen Wald, teilweise ebenso Brache und eine Straße, vermehrt Verrohrungen, überwiegend trockenfallend bei verschiedenen Begehungen.

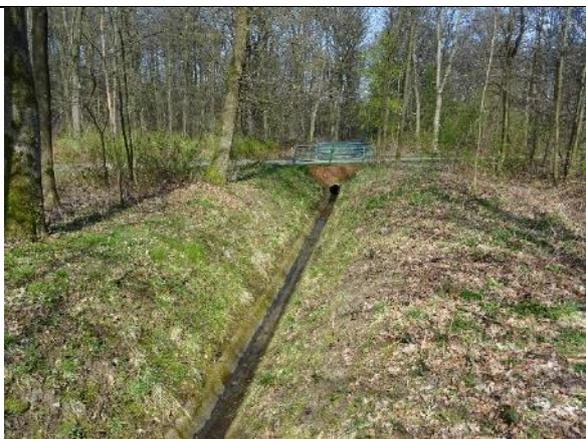
Graben Resser Mark I (AWB)	Stat.: 0+000 - 0+660			
E/E				
Ist-Zustand				
Geradliniger bis gestreckter Verlauf in einem mäßig bis sehr tiefen Regelprofil fast vollständig in einer Sohlenschale und sehr stark bis stark veränderter Uferstruktur überprägt durch Gewässerunterhaltung, im Umfeld vorwiegend bodenständiger Wald, wurde als Rücklaufstrecke kartiert, teilweise trockenfallend, mehrere Durchlässe oder kurze Verrohrungen, am flussaufwärts gelegenen Ende befinden sich ein Schieber und ein Pumpwerk.				
Entwicklungsziel				
Naturnahe Gewässerabschnitte mit eigendynamischer Entwicklung in nutzungsfreier Aue; freie ökologische Durchgängigkeit.				
Maßnahmen

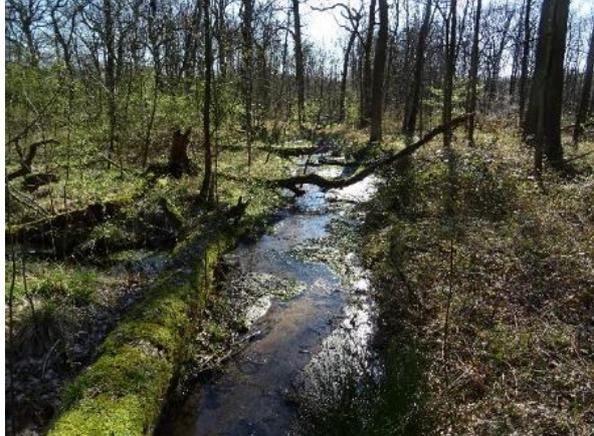
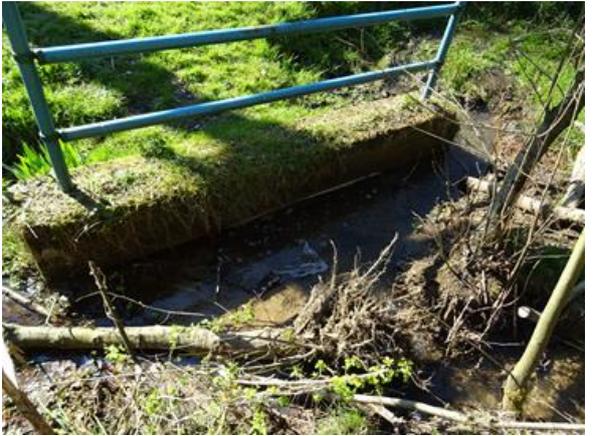
Ist-Zustand		
Gestreckter bis geschwungener Gewässerabschnitt überwiegend in einem flachen bis mäßig tiefen annähernden Naturprofil, mit abschnittsweise erhöhter anthropogener Überprägung mit überwiegend gering bis mäßig veränderter Sohlstruktur und gering bis deutlich veränderter Uferstruktur, vorwiegend umgeben von bodenständigem Wald, vermehrt Durchlässe oder Verrohrungen.		
Entwicklungsziel		
Naturnahe Gewässerabschnitte mit eigendynamischer Entwicklung in nutzungsfreier Aue; ökologische Durchgängigkeit.		
Maßnahmen

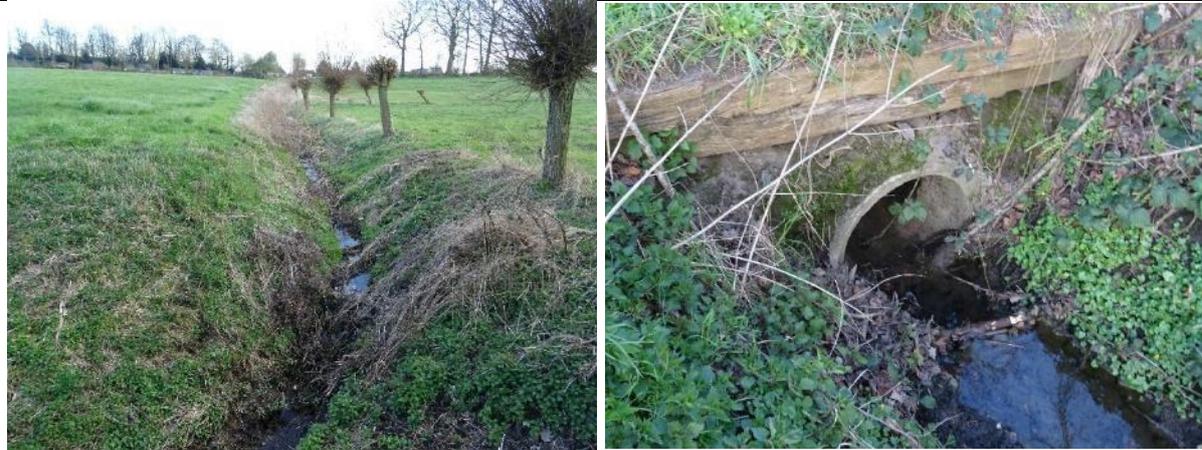
Stat.: 0+000 - 0+600

Gestreckter Gewässerverlauf in einem mäßig tiefen bis tiefen, teilweise verfallendem Regelprofil (Ausnahme: flaches annäherndes Naturprofil im untersten 100 m Abschnitt) mit deutlich bis stark veränderter Sohlstruktur und überprägt durch Gewässerunterhaltung sowie vorwiegend stark veränderte Uferstruktur, im Umfeld vorwiegend überprägt durch ackerbauliche Nutzung, teilweise eine Straße sowie ein Fußweg im Umfeld, Gewässer resultiert aus Verrohrung, bei der Stat. km 0+505 befindet sich eine auffällige Einleitung.

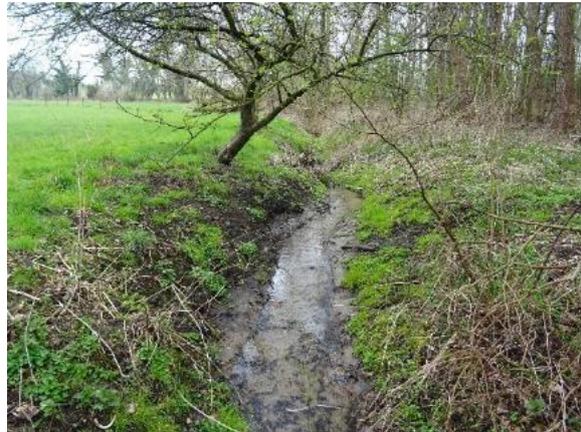
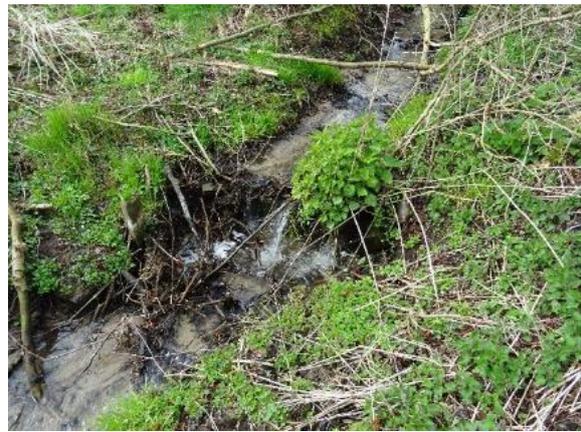
Stat.: 0+000 – 0+600

Gestreckt bis geschwungene Gewässerabschnitte in einem mäßig tiefen bis tiefen vorwiegenden an nähernden Naturprofil mit gering veränderten Sohlstrukturen und mäßig bis stark veränderten Uferstrukturen, im Umfeld überwiegend geprägt durch bodenständigen Wald und landwirtschaftlicher Nutzung, im Mündungsbereich wird das Gewässer verrohrt einem Pumpwerk zugeführt, zwei Durchlässe sowie zwei Abstürze, bei Stat. km 0+600 befindet sich eine auffällige Einleitung.

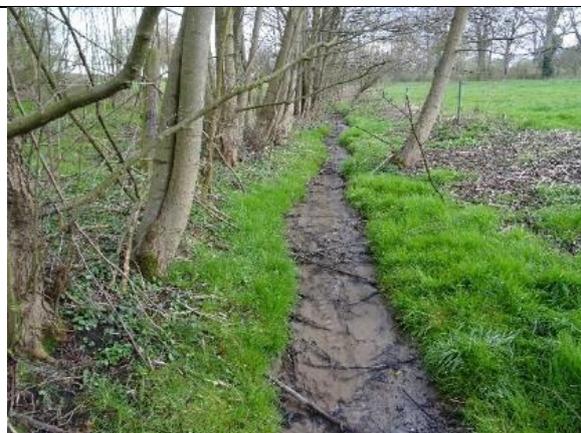
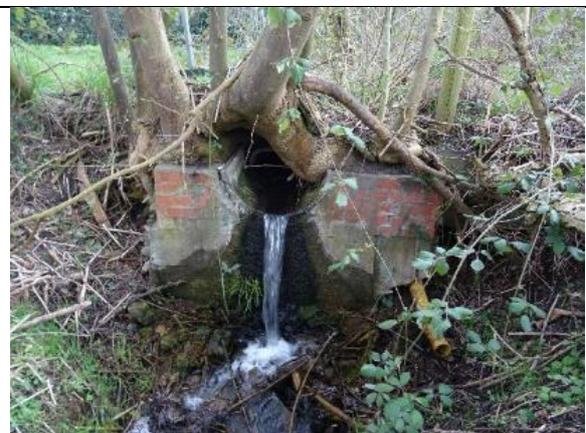
Quellmühlenbach (NWB)	Stat.: 0+600 - 1+600		
G/E			
Ist-Zustand			
<p>Gestreckt bis schwach geschwungene Gewässerabschnitte überwiegend in einem flachen bis mäßig tiefen, annähernden Naturprofil (stellenweise anthropogen überprägt) mit mäßig bis stark veränderter Sohlstruktur und deutlich bis sehr stark veränderten Uferstrukturen, überwiegend landwirtschaftliche Nutzung im Umfeld sowie abschnittsweise Bebauung, zwei Abstürze, eine Rampe sowie vermehrt Durchlässe und Verrohrungen.</p>			
Entwicklungsziel			
<p>Naturnahe Gewässerabschnitte mit eigendynamischer Entwicklung in nutzungsfreier Aue/Uferstreifen; freie ökologische Durchgängigkeit.</p>			
Maßnahmen

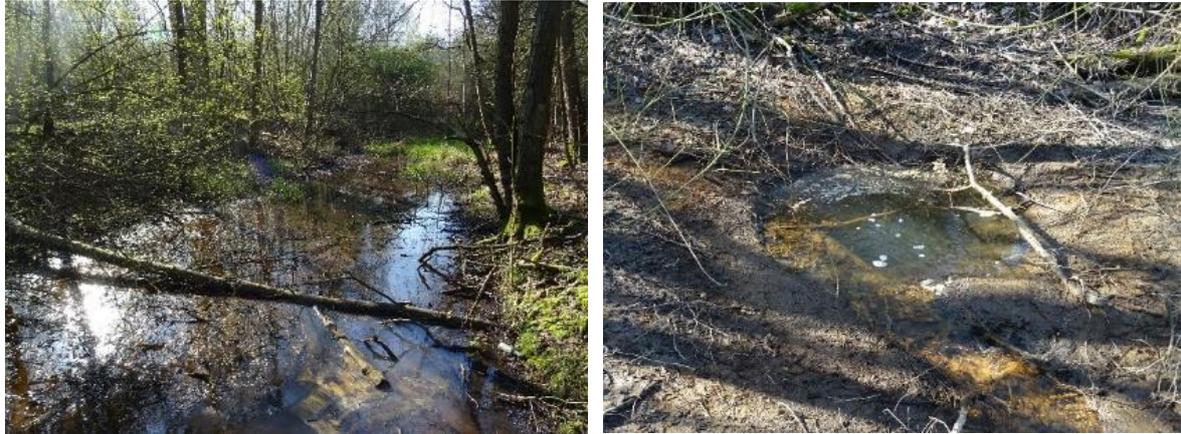
Ist-Zustand	
<p>Schwach geschwungene bis geschwungene Gewässerabschnitte abschnittsweise in einem mäßig tiefen, verfallenden Regelprofil oder in einem flachen annähernden Naturprofil mit mäßig bis deutlich veränderten Sohlstrukturen überprägt durch Hausmüll/Bauschutt sowie Verockerung und mäßig bis stark veränderten Uferstrukturen, das Umfeld ist heterogen ausgebildet und wird u. a. geprägt durch Wald- sowie Verkehrsflächen, Gewässer mündet verrohrt in ein Pumpwerk, eine Verrohrung.</p>	
Entwicklungsziel	
<p>Weitgehend naturnahe Gewässerabschnitte mit eigendynamischer Entwicklung in nutzungsfreier Aue; freie ökologische Durchgängigkeit.</p>

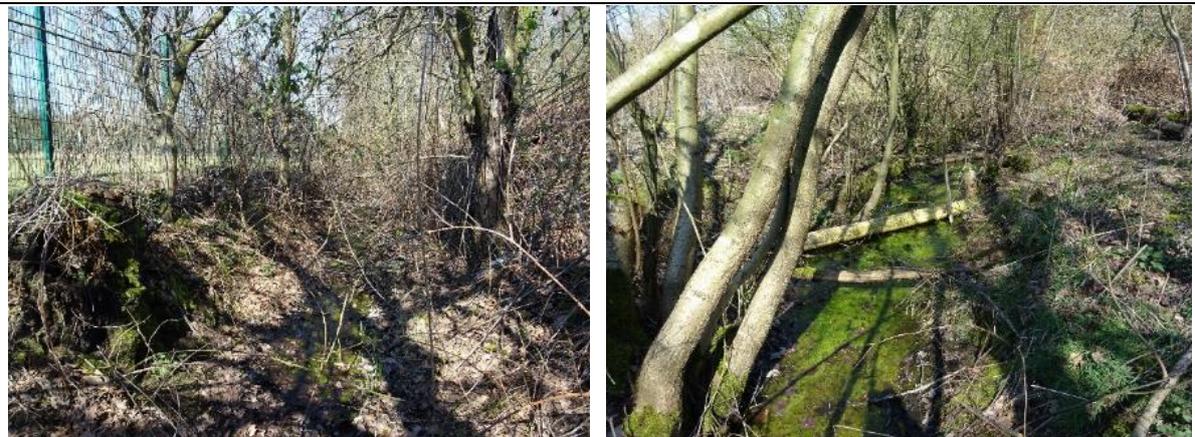
Stat.: 0+600 - 1+100

Gestreckt bis schwach geschwungene Gewässerabschnitte in einem mäßig tiefen bis tiefen verfallenden Regelprofil mit mäßig bis deutlich veränderter Sohlstruktur und deutlich bis stark veränderter Uferstruktur, geprägt durch ein heterogenes Umfeld (u. a. vermehrt Waldflächen sowie verschiedene Umfeldbelastungen), eine Verrohrung, Stehgewässer im Hauptschluss über etwa 200 m ab dem Quellgebiet.

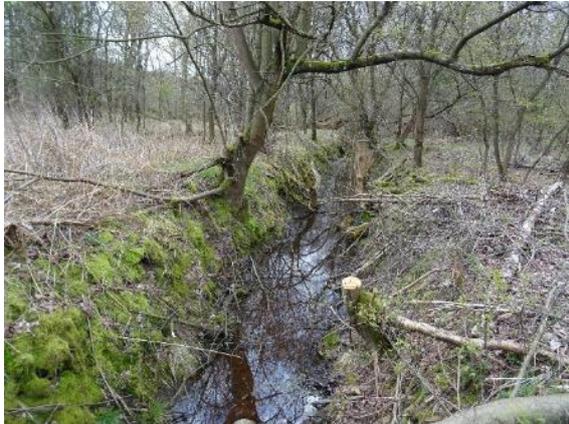
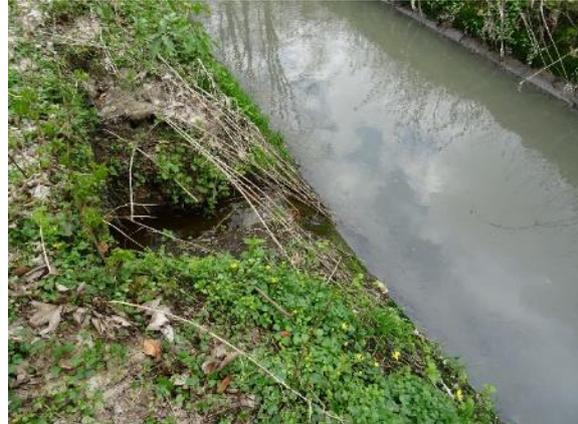
Stat.: 0+000 - 0+300

Gestreckter Gewässerverlauf als Entwässerungsgraben einer Teichanlage in einem tiefen bis sehr tiefen, verfallenden Regelprofil mit stark veränderten Sohlstrukturen und deutlich bis stark veränderten Uferstrukturen, trockenfallend, im Umfeld vorwiegend Waldflächen (lebensraumtypisch sowie lebensraumuntypisch), Verrohrung zwischen Teichanlage und Gewässer sowie bei Mündung in den Holzbach, trockenfallend.
